**BENACHRICHTIGUNG ÜBER DIE KORREKTUR EINES MEDIZINISCHEN GERÄTS  
SICHERHEITSINFORMATIONEN FÜR KUNDEN**

**Thema** IGC PCB (nur bei TrueBeam-Installationen) zeigt im Falle eines I/O-Fehlers zwischen der IGC PCB und Framegrabber PCB keinen RTInterface-Fehler an

**Gewerblicher Name des Produkts:** AlignRT

**Art der Maßnahme:** Benachrichtigung und Modifikation des Geräts (Korrektur) durch Online-Reparatur der PCB-Firmware.

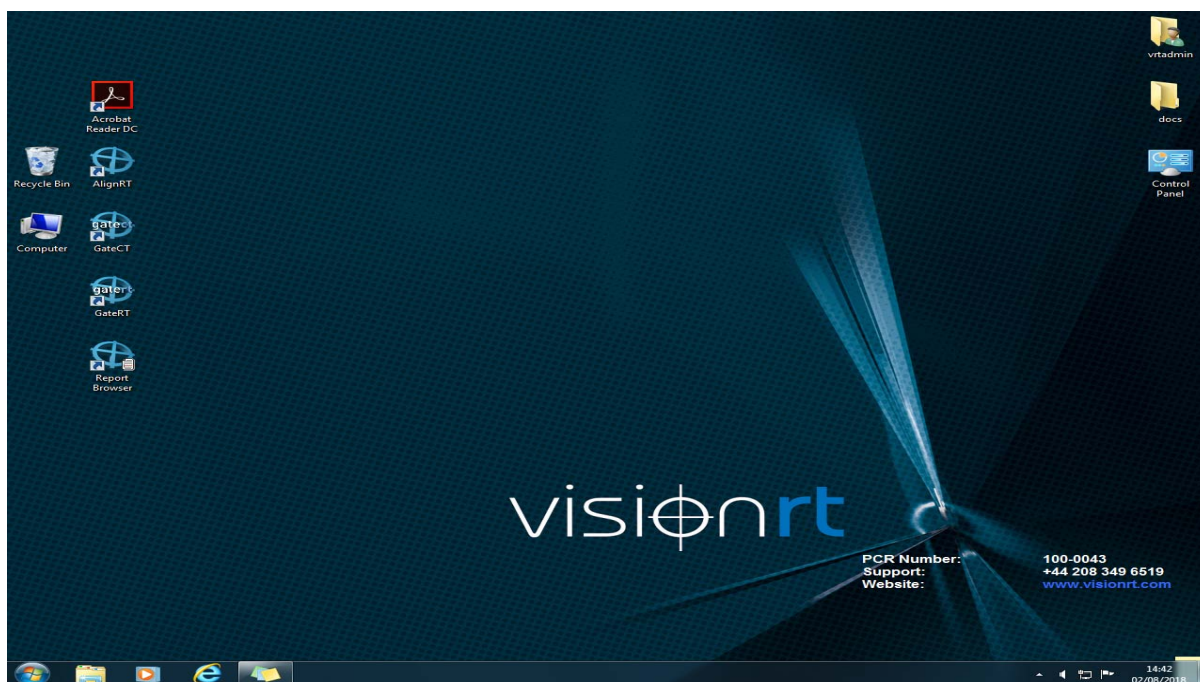
Nach dem Schließen der Anwendung wird der Windows®-Desktop angezeigt. Nachfolgend ein Beispiel für AlignRT:

Abbildung 2 - Normale Desktop-Anzeige, die zeigt, dass AlignRT geschlossen wurde

**WICHTIG - vergewissern Sie sich, dass die Anwendung wirklich geschlossen und nicht einfach nur minimiert wurde. Dies lässt sich überprüfen, indem Sie sicherstellen, dass die Anwendung in der Taskleiste am unteren Desktop-Rand NICHT angezeigt wird.**
