**NOTIFICA DI CORREZIONE A UN DISPOSITIVO MEDICO
AVVISO DI SICUREZZA SUL CAMPO**

Oggetto	L'IGC PCB (solo nel caso di installazioni TrueBeam) non fornisce un errore dell'RTInterface nel caso di un errore I/O tra l'IGC PCB e il Framegrabber PCB.
Nome commerciale del prodotto	AlignRT
Configurazione hardware interessata dal problema:	Qualsiasi configurazione dotata di IGC TB PCB (parte V000172, solo firmware 1171).
Versione del software interessata dal problema:	Non rilevante – questo richiamo riguarda solo il firmware dell'IGC TB PCB. Tutti i clienti interessati dal problema avranno o V5.0.1747, V5.0.1748 o V5.0.1749 ma questo è irrilevante per la portata del problema o per la sua risoluzione.
Nome del centro:
Numeri di serie interessati dal problema:	Consultare il modulo Meddev 2.12/1 FSCA allegato
Riferimento/Identificatore FSCA	3004832819-07/25/18-001-C
Tipo di intervento:	Notifica e modifica (correzione) del dispositivo attraverso la correzione in remoto del firmware PCB.

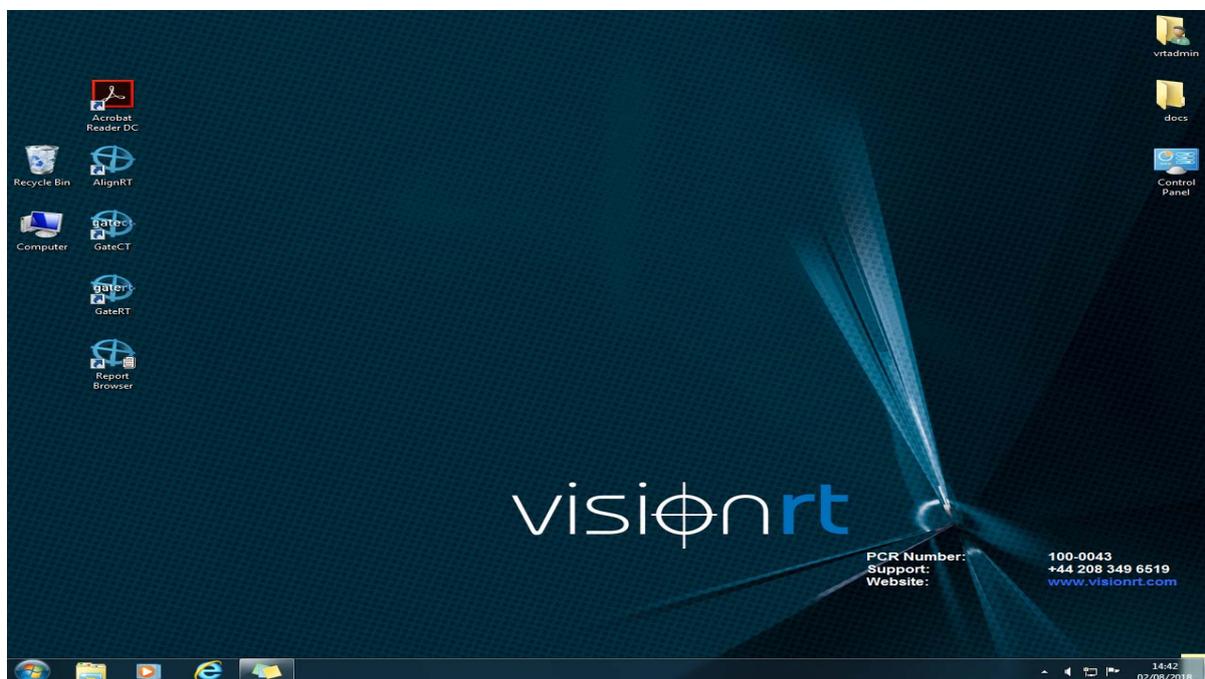
Figura 2: desktop tipico che mostra che AlignRT è stato chiuso

Una volta che l'applicazione sarà stata chiusa, apparirà il desktop Windows®, come nell'esempio mostrato qui di seguito per AlignRT:

IMPORTANTE - Assicurarsi che l'applicazione sia stata chiusa e non semplicemente ridotta al minimo. Verificare che l'applicazione NON appaia nella barra delle applicazioni in basso al desktop.
