Dringende Sicherheitsinformation

Adapta™, Versa™, Sensia™, Relia™, Attesta™, Sphera™, and Vitatron™ A, E, G, Q Herzschrittmacher Software Update

September 2019

Medtronic Referenz: FA857 Phase II

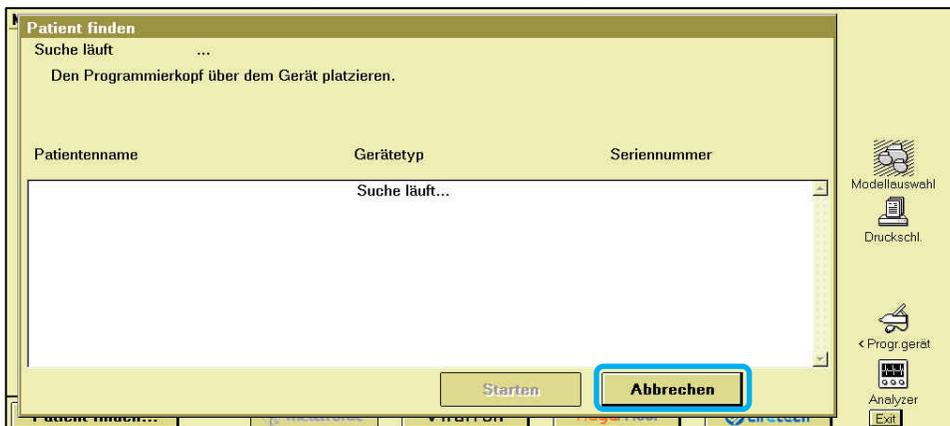
1. Identifizieren Sie das implantierte Schrittmachermodell des Patienten.
Dieses Update gilt für folgende Herzschrittmacher: Adapta™, Versa™, Sensia™, Relia™, Attesta™, Sphera™ und Vitatron™ A, E, G, Q Serie.
2. Schalten Sie das Programmiergerät 2090 oder Encore ein.
3. Klicken Sie im Fenster „Patient finden“ auf „Abbrechen“.

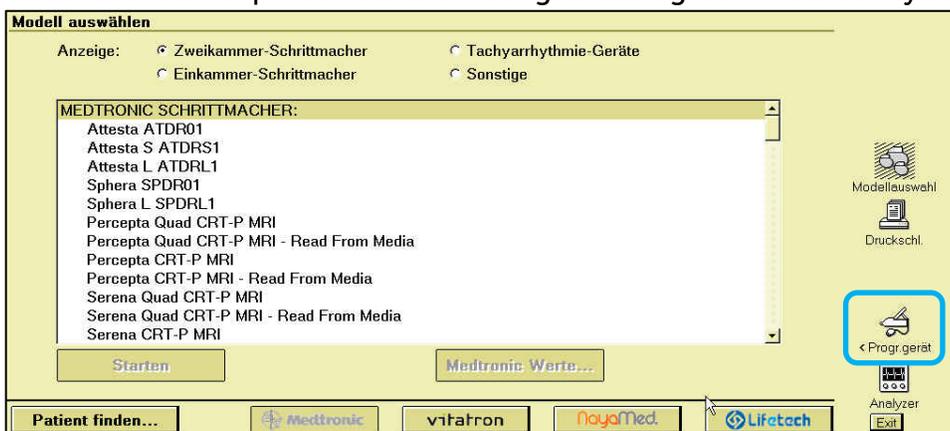
4. Klicken Sie im Hauptbildschirm des Programmiergerätes auf das Symbol „Progr. gerät“

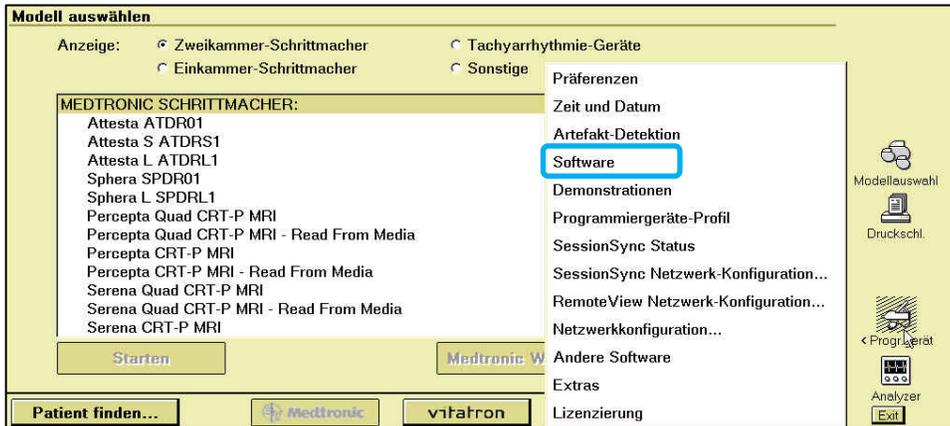
5. Klicken Sie auf "Software".

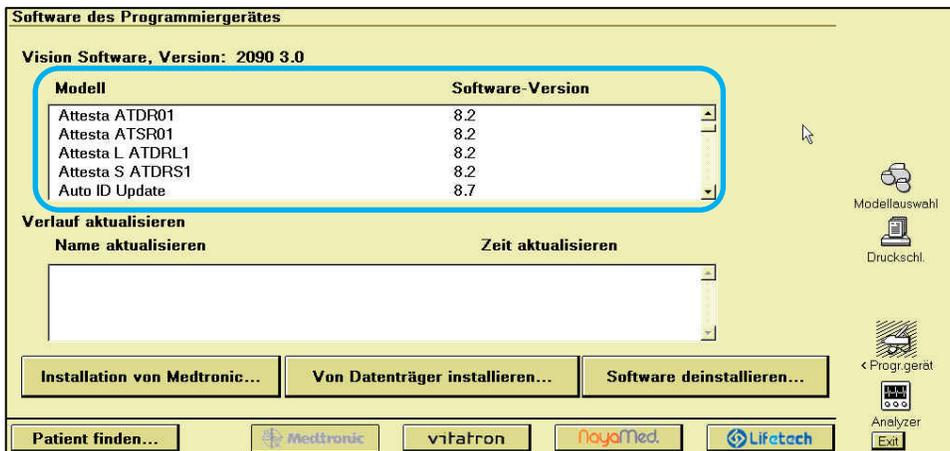
6. Suchen Sie nach dem Schrittmachermodell des Patienten.

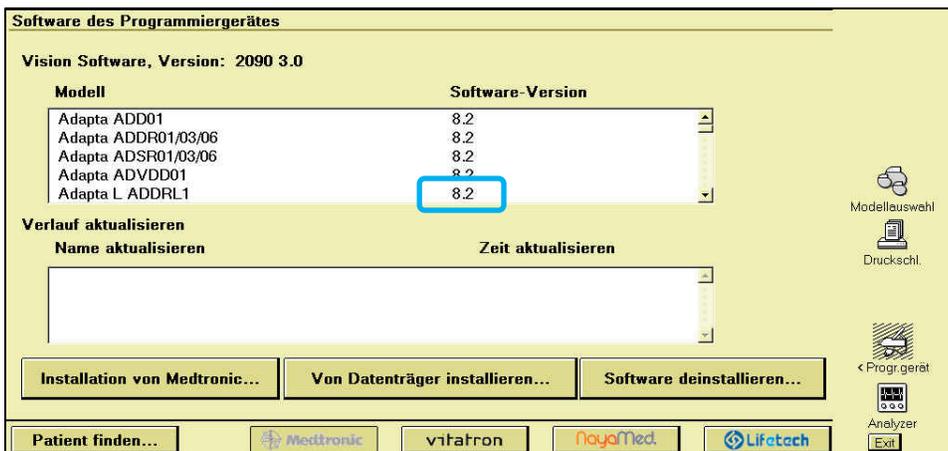
7. Stellen Sie sicher, dass die Softwareversion 8.2 oder höher für das implantierte Schrittmachermodell des Patienten installiert ist.

Ist die Softwareversion älter als 8.2, stoppen Sie den Vorgang und kontaktieren Sie Ihren Medtronic-Repräsentanten, um die Software auf dem Programmiergerät zu aktualisieren.

Wenn der Programmierer eine Softwareversion älter als 8.2 ausführt:

- **ACHTUNG:** Führen Sie keine EPU (Überstimulation) mit dem Schrittmacher durch
- **ACHTUNG:** Verändern Sie keine Parameter unter "Klinikeinstellungen..." im Fenster „Datenerfassung – Setup“

In beiden Fällen würde das Update zur Korrektur des Schaltkreisfehlers **gelöscht** werden und der potenzielle Schaltkreisfehler könnte wieder auftreten.

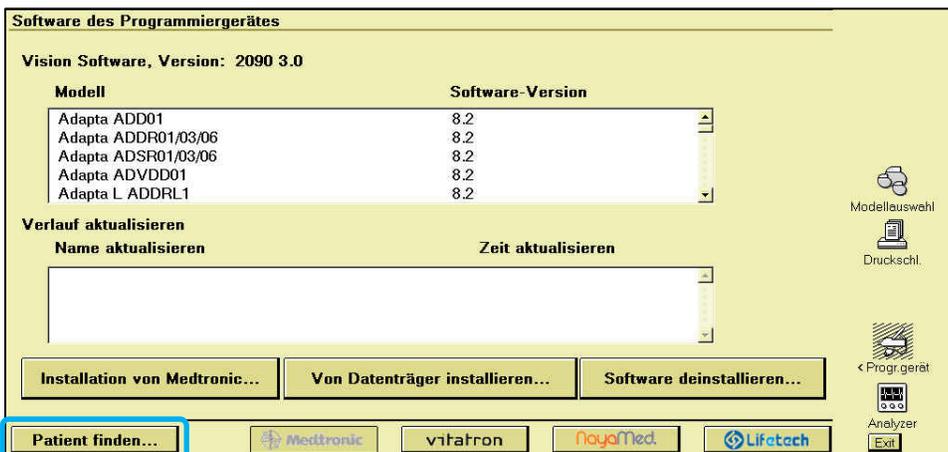
8. Klicken Sie auf "Patient finden".

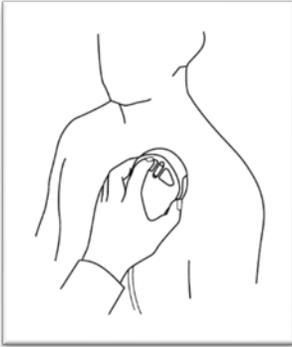
9. Platzieren Sie den Programmierkopf über dem Schrittmacher des Patienten.

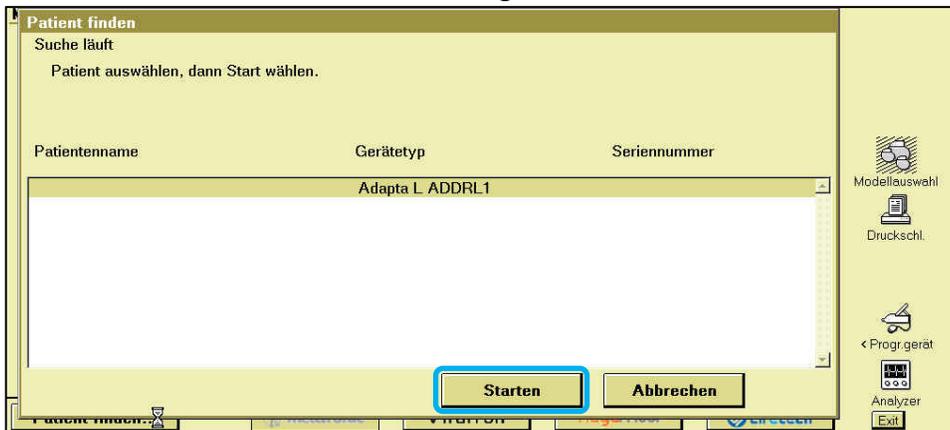
10. Klicken Sie auf "Start", wenn der Programmierer den Schrittmacher des Patienten erkannt hat.

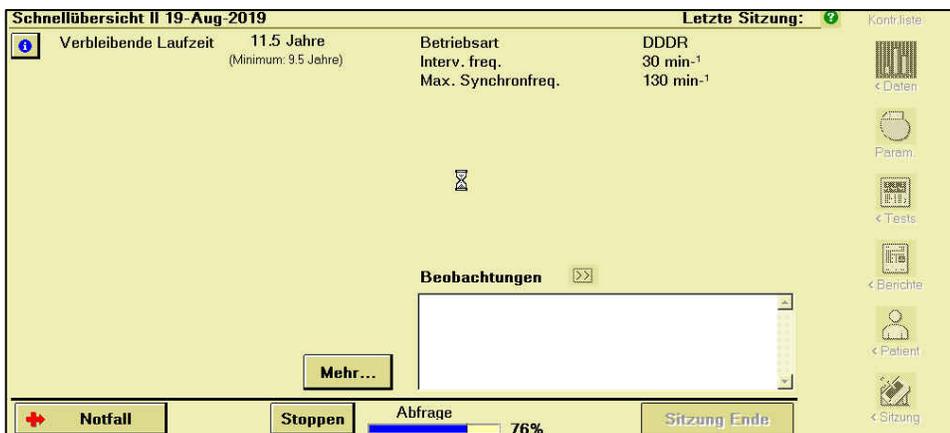
11. Warten Sie, bis die Abfrage abgeschlossen ist.

Anmerkung: Die Erstabfrage kann bis zu 2 Minuten dauern, wenn der Schrittmacher die Aktualisierungssoftware zur Korrektur des Schaltkreisfehlers herunterlädt. Künftige Abfragen werden normal ablaufen.

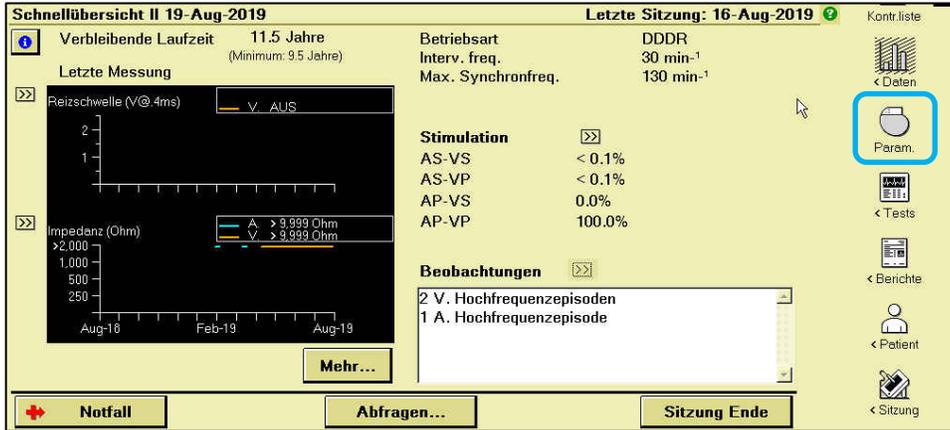
12. Klicken Sie auf "Parameter".

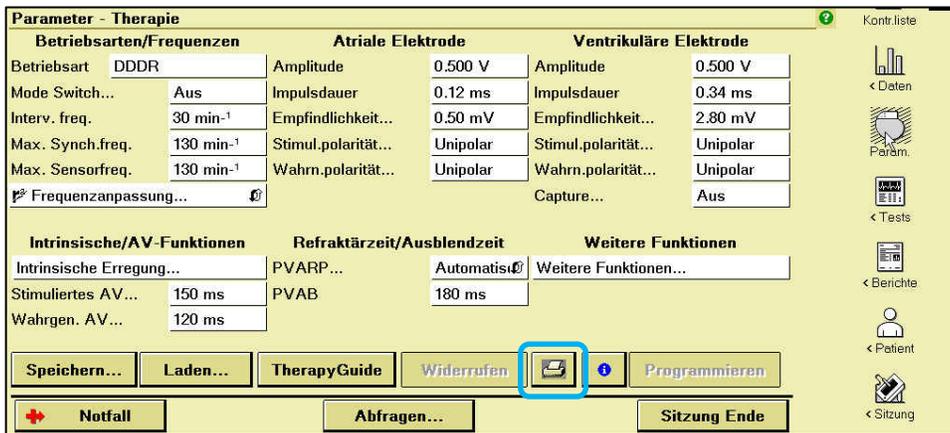
13. Drucken Sie den Parameter Bericht.

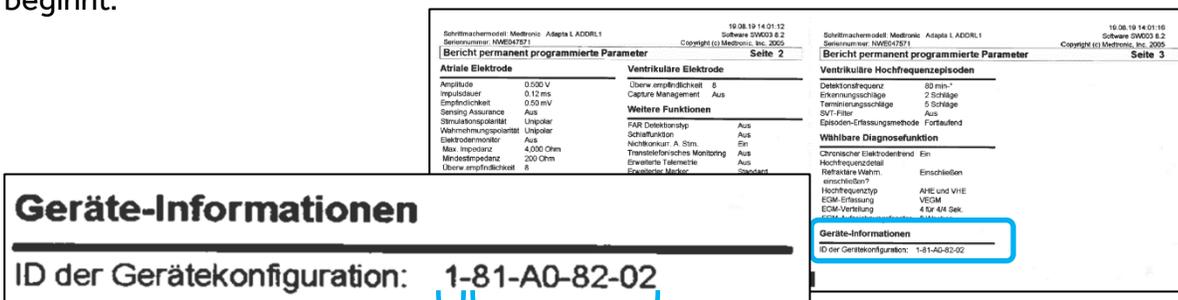
14. Stellen Sie sicher, dass die "ID der Gerätekonfiguration" auf dem Parameter Bericht unten mit "1-" beginnt.

Suchen Sie nach "1-" Diese Werte können abweichen

Wenn die ID der Gerätekonfiguration mit "1-" beginnt, wurde das Update erfolgreich auf dem Schrittmacher installiert. Keine weiteren Maßnahmen sind erforderlich.
