Urgente Avviso di Sicurezza

Pacemaker Adapta™, Versa™, Sensia™, Relia™, Attesta™, Sphera™, e Vitatron™ serie A, E, G, Q Aggiornamento software

Settembre 2019

Riferimento Medtronic: FA857 – Fase II

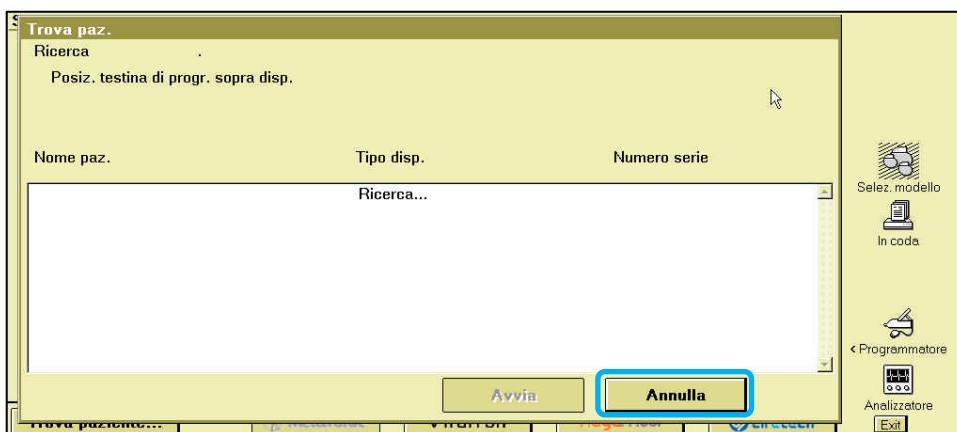
1. Identificare il modello di pacemaker impiantato al paziente.
Questo aggiornamento si applica ai seguenti modelli: Adapta™, Versa™, Sensia™, Relia™, Attesta™, Sphera™ e Vitatron™ serie A, E, G, Q.
2. Accendere il programmatore Medtronic CareLink™ 2090 o CareLink Encore™ 29901.
3. Premere "Annulla" nella finestra Trova Paziente.

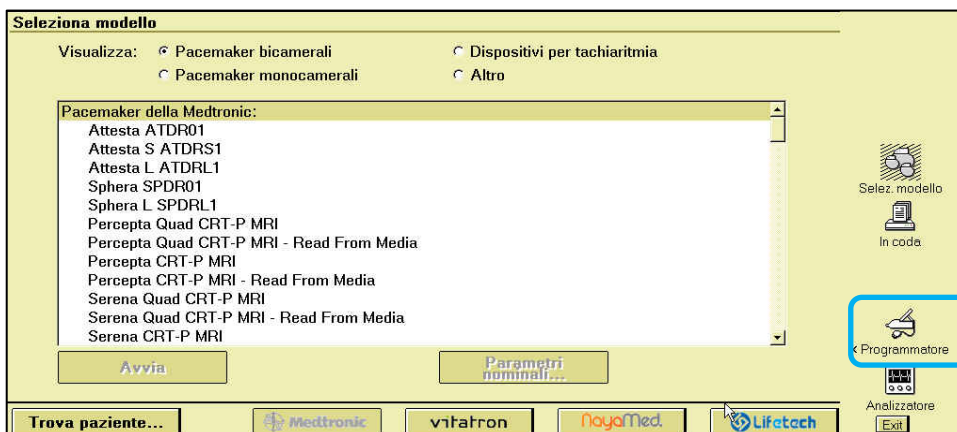
4. Selezionare l'icona "Programmatore" nella schermata principale del programmatore.

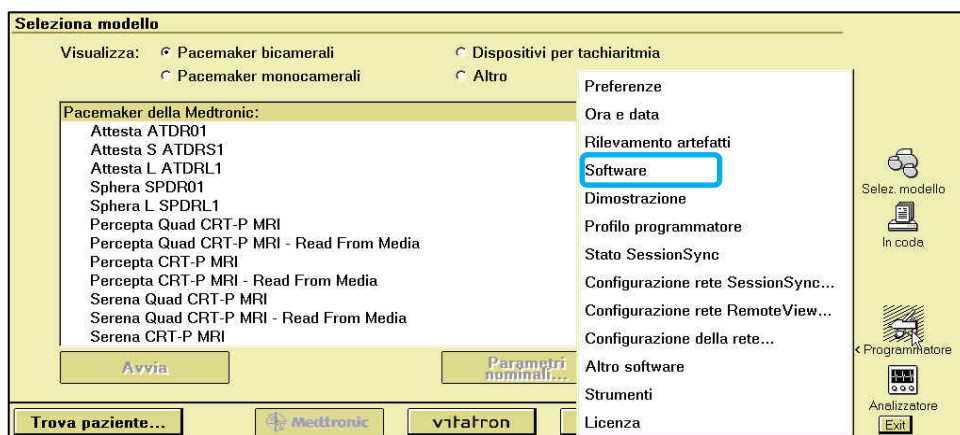
5. Selezionare "Software".

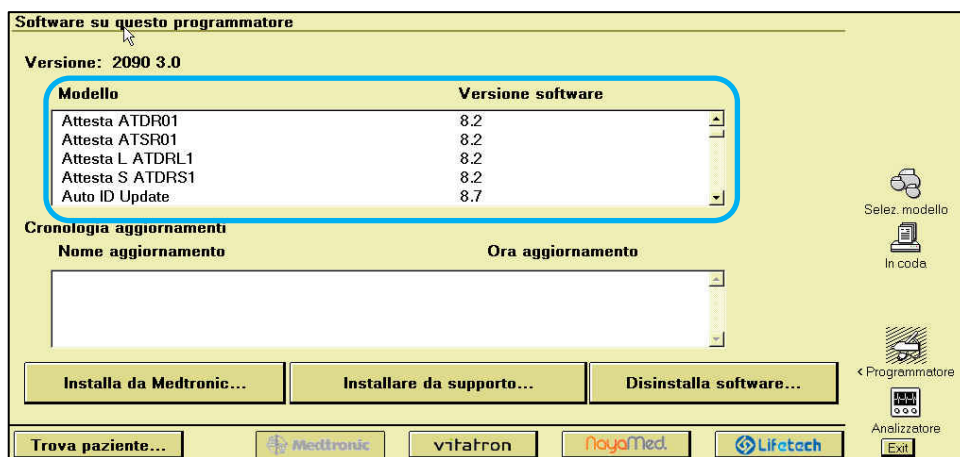
6. Cercare il modello del pacemaker del paziente.

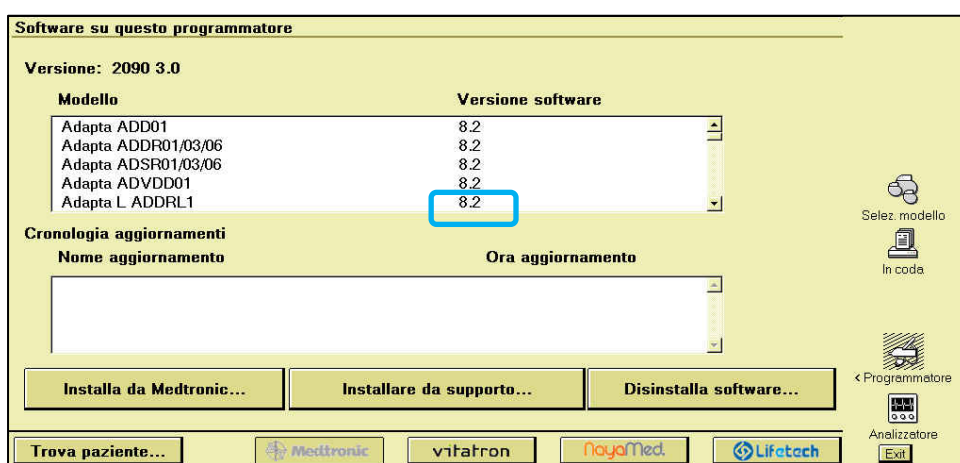
7. Verificare che in corrispondenza del modello del pacemaker del paziente ci sia una versione software 8.2 o superiore.

Se la versione software è inferiore alla 8.2, non proseguire e contattare il rappresentante Medtronic di zona per l'aggiornamento del programmatore.

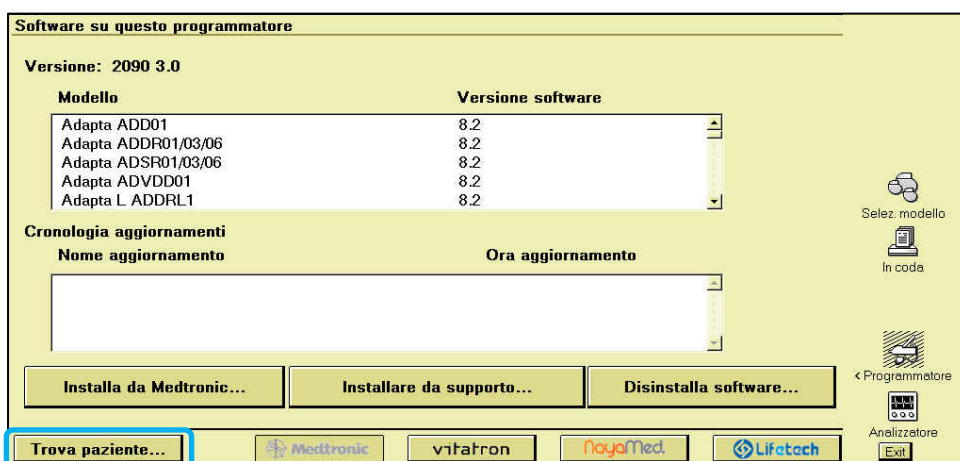
8. Selezionare "Trova Paziente".

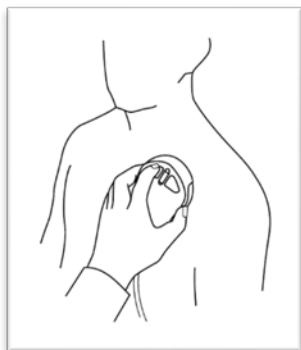
9. Posizionare la testina di programmazione sul pacemaker del paziente.

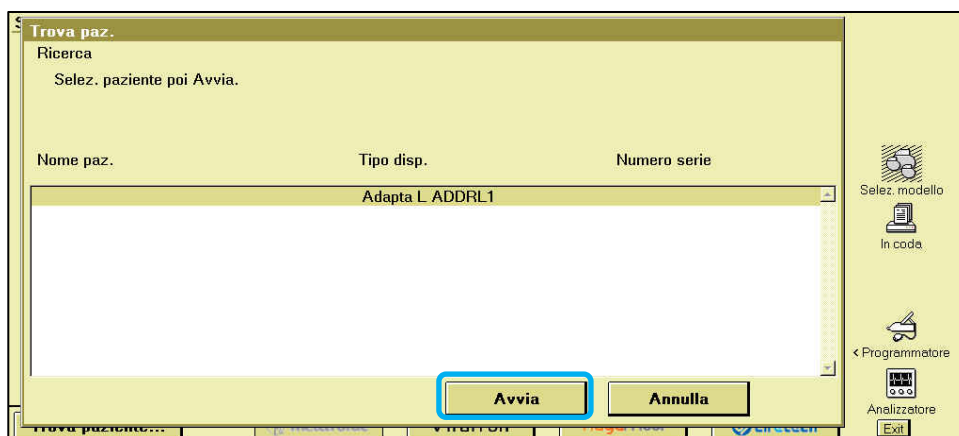
10. Selezionare "Avvia" quando il programmatore avrà riconosciuto il pacemaker del paziente.

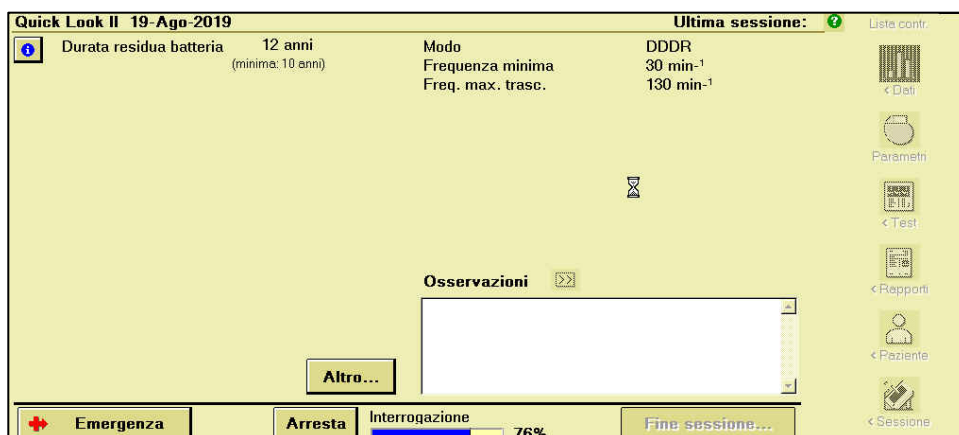
11. Aspettare che l'interrogazione sia completa.

Nota: L'interrogazione iniziale può richiedere fino a 2 minuti poiché il pacemaker scarica l'aggiornamento software che corregge l'errore circuitale. Le interrogazioni successive procederanno normalmente.

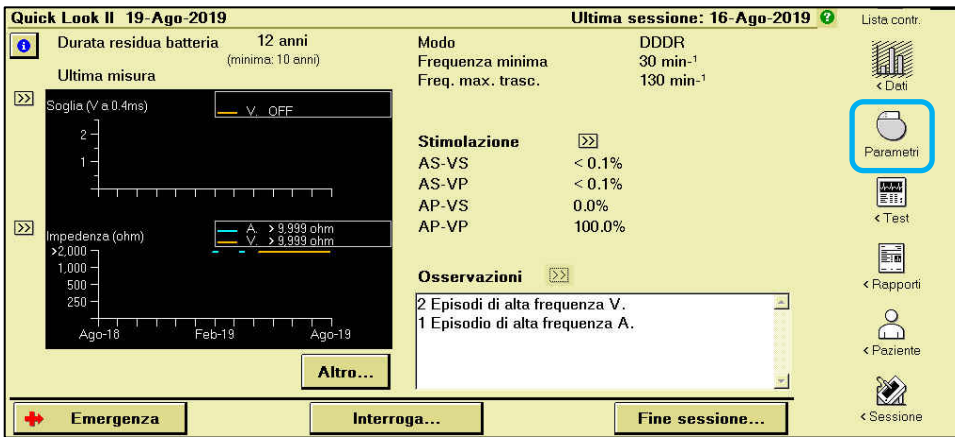
12. Selezionare l'icoma Parametri.

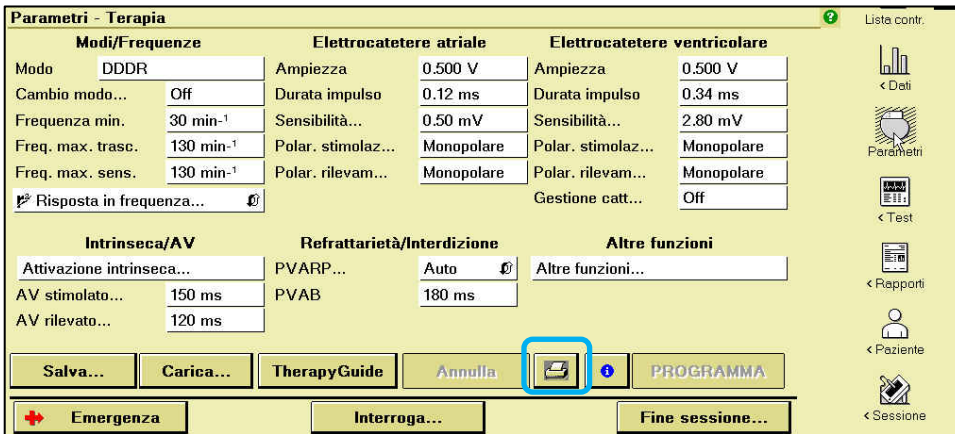
13. Stampare il Report Parametri.

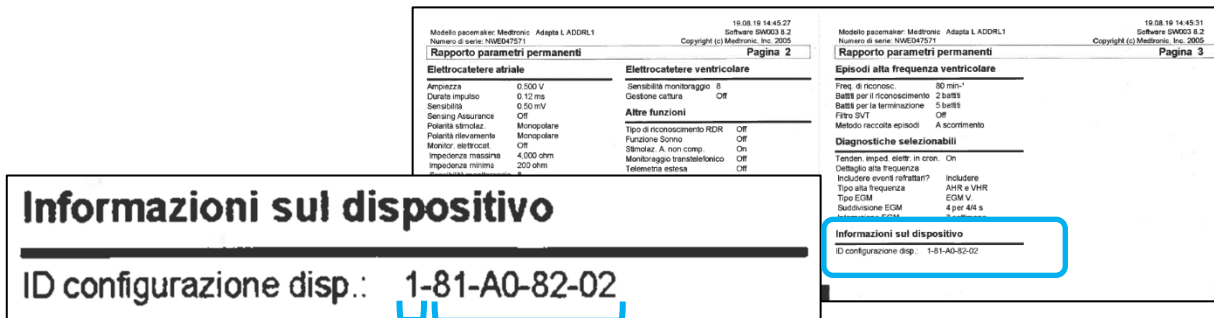
14. Verificare che l'ID configurazione disp" nella parte inferiore del Report Parametri inizi con "1-".

Verificare la presenza di "1-"

Questi valori possono essere diversi
