Réf FSN: Q19C015E-08003

Date: 22 août 2019

# Notification de sécurité Affichage d'image anormale RadiForce RX360 et GX560

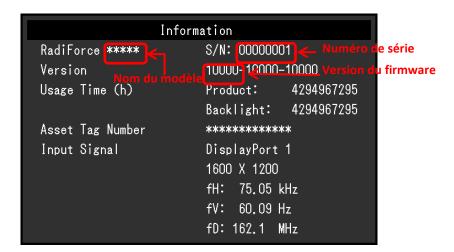
iii. Sélectionnez « Informations » dans le menu des paramètres et sélectionnez ensuite ✓. Le nom du modèle, le numéro de série et la version du firmware s'affichent.
