**MASSNAHMEN IM FELD – MEDIZINPRODUKTE  
KUNDENINFORMATION**

**Tempus LS**

**Probleme: Impedanz ausserhalb des gültigen Messbereiches und Unerwartete Sicherheitsentladung**

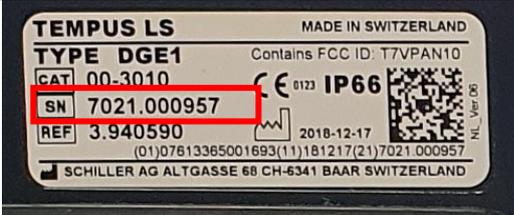
Position der Seriennummer eines Tempus LS

<p>Das Seriennummerschild befindet sich oben links an der Rückseite des Gerätes.</p> <p>Die Seriennummer ist mit [SN] bezeichnet und beginnt mit 7021.xxxxxx</p>
