URGENTE - Azione correttiva per dispositivo medico Ricetrasmittitori di telemetria Philips IntelliVue TRx4841A e TRx4851A

Potenziale perdita di monitoraggio dell'aritmia quando si utilizzano rice- trasmettitori di telemetria con Philips Patient Information Center iX revisione C.

Il presente avviso di sicurezza FSN86201907C ha lo scopo di fornire informazioni relative a quanto segue:

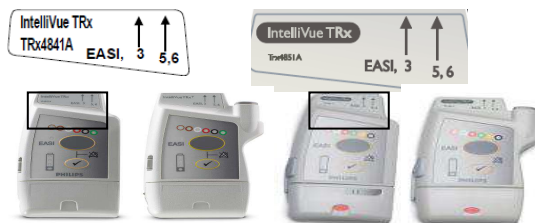
Un ricetrasmittitore di telemetria Philips IntelliVue TRx4841A o TRx4851A può essere identificato dall'etichetta posta sulla parte anteriore del dispositivo:

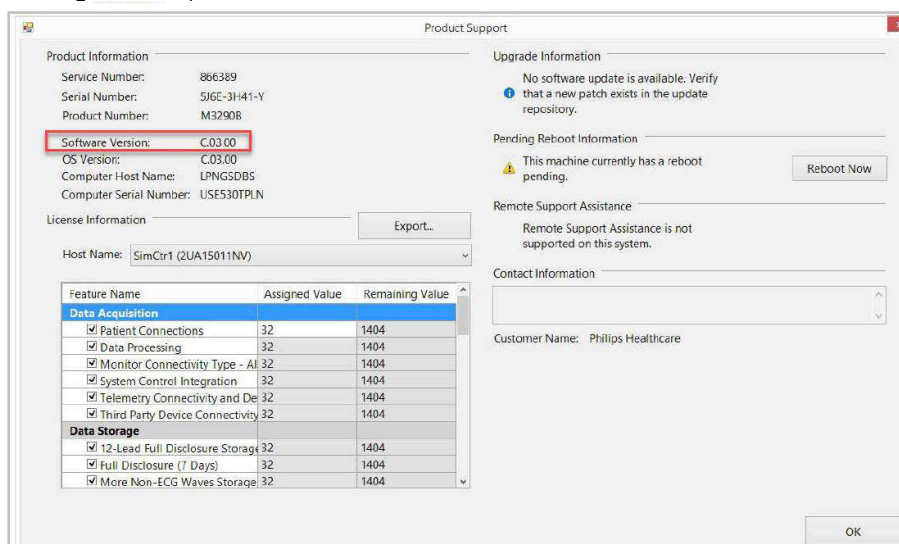
Per identificare la revisione del software sul sistema di sorveglianza Philips Patient Information Center iX: accedere alla schermata Product Support (Assistenza prodotto) dal pulsante della barra delle applicazioni Main Setup (Impostazioni principali) o facendo clic sull'icona Philips. Viene aperta la pagina Product Support (Assistenza prodotto) che consente di identificare la revisione software (vedere l'immagine sotto).

I ricetrasmittitori di telemetria Philips TRx4841A e TRx4851A, se utilizzati con Patient Information Center iX C.02.xx o C.03.01, possono evidenziare questa anomalia. Philips ha confermato che questo problema non è presente quando i ricetrasmittitori di telemetria Philips TRx4841A e TRx4851A vengono utilizzati con PIIC iX B.02.18.
