Dringende Sicherheitsinformation

SBN-CPS-2020-003

cobas 6500, Softwareversionen 2.2.0–2.2.8: Möglichkeit einer falschen Probenzuordnung

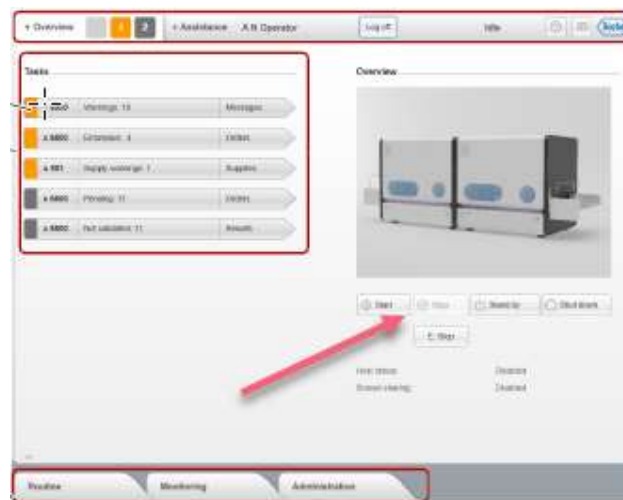
- sollten den Festabfallbehälter für Küvetten jedes Mal leeren, wenn eine neue Küvettenkassette auf den **cobas u** 701 microscopy analyzer geladen wird.
- sollten in der Benutzeroberfläche der **cobas**[®] 6500 urine analyzer series die Stopp-Schaltfläche **nicht** verwenden.
