Welch Allyn, Inc. 4341 State Street Road Skaneateles Falls, NY 13153 USA	<b>DRINGEND: Wichtige Sicherheitsmitteilung</b>	<b>MOD1319</b>
---	---	----------------

Handelsname des betroffenen Produktes:  
**Welch Allyn ELI380 RUHE-ELEKTROKARDIOGRAPH**

Art der Maßnahme: Sicherheitskorrekturmaßnahme vor Ort - Software-Upgrade

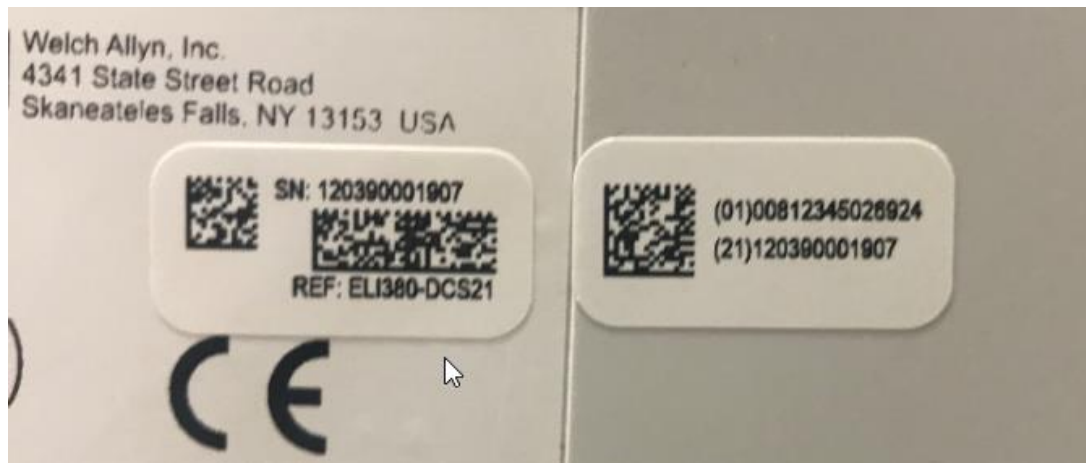
1. Die Seriennummer befindet sich auf dem Typenschild-Etikett auf der Unterseite des Geräts und ist wie unten dargestellt mit "SN" bezeichnet:

**\*Bild dient nur als Referenz**

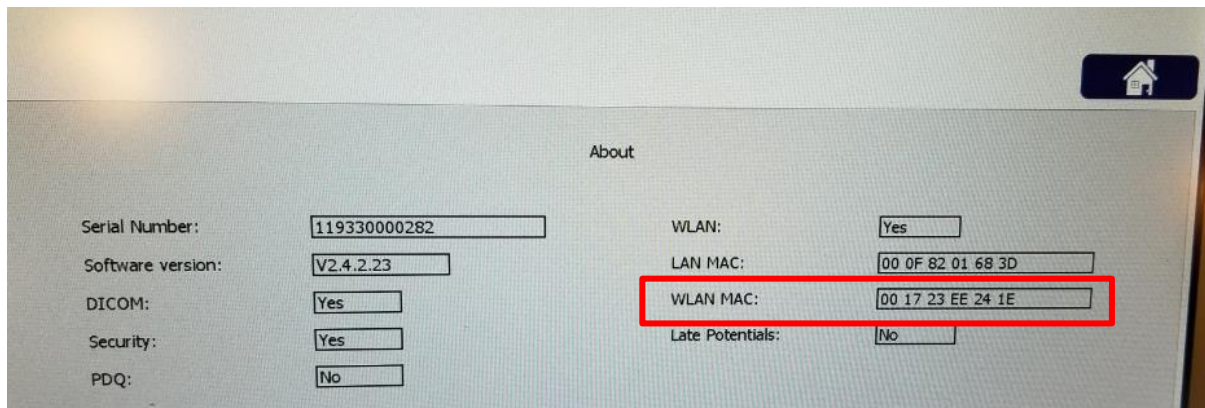
Die WLAN-MAC-Adresse befindet sich unter der Funktion EINSTELLUNGEN des Elektrokardiographen und erscheint wie unten dargestellt.

Die WLAN-MAC-Adresse enthält 12 Zeichen, wobei die ersten 6 Zeichen zur Bestimmung des Modells des installierten WLAN-Moduls verwendet werden. Die restlichen 6 Ziffern ändern sich mit jedem Gerät und sind nicht relevant. Aktualisieren Sie nur Geräte auf v2.4.3, die die unten gezeigte MAC-Adresse haben.

**MAC-Adresse = 00 17 23 xx xx xx**

Wie oben erwähnt, ist Software v2.4.3 nicht kompatibel für B&B-Module. **Falls die MAC-Adresse 00 0B 28 xx xx xx lautet, führen Sie das Software-Upgrade nicht durch.**

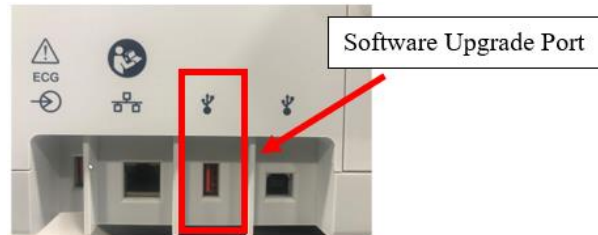
1. Drücken Sie die "On/Off" (Ein-/Aus)-Taste (🔌), um das Gerät auszuschalten (falls es sich nicht schon ausgeschaltet ist).
2. Stecken Sie den USB-Stick (beschriftet als Artikel #420282) in den USB-Anschluss des Geräts wie unten dargestellt ein (verwenden Sie nicht den EKG-Eingangsanschluss).
