Welch Allyn, Inc. 4341 State Street Road Skaneateles Falls, NY 13153 USA	URGENTE: Avviso di sicurezza	MOD1319
---	-------------------------------------	----------------

Nome commerciale del prodotto interessato:
ELETTROCARDIOGRAFO A RIPOSO Welch Allyn ELI380

Tipo di azione: Azione correttiva di sicurezza – Aggiornamento del software

MOD1319 - Istruzioni per l'installazione del software

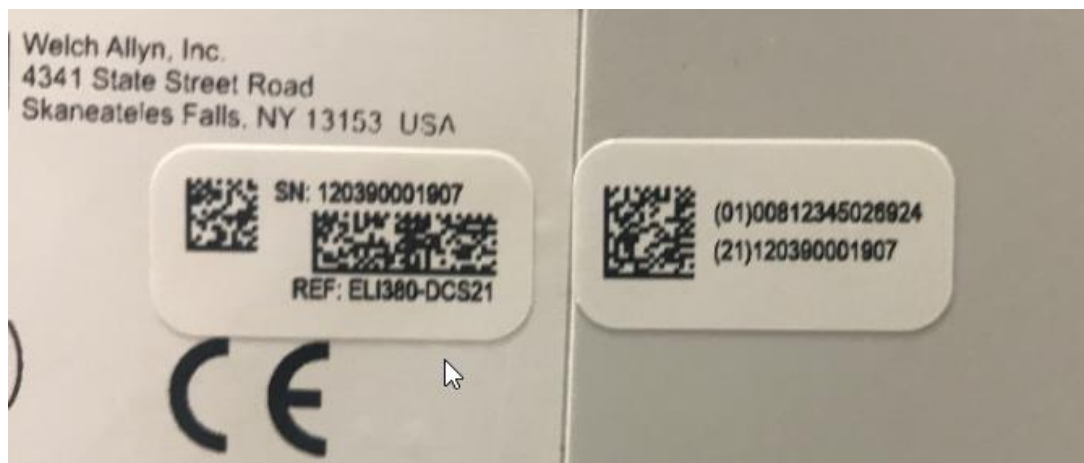
1. Il numero di serie può essere ubicato sull'etichetta della targhetta con il nome sul lato inferiore del dispositivo ed è contrassegnato come "SN" come mostrato sotto:

*Immagine solo di riferimento

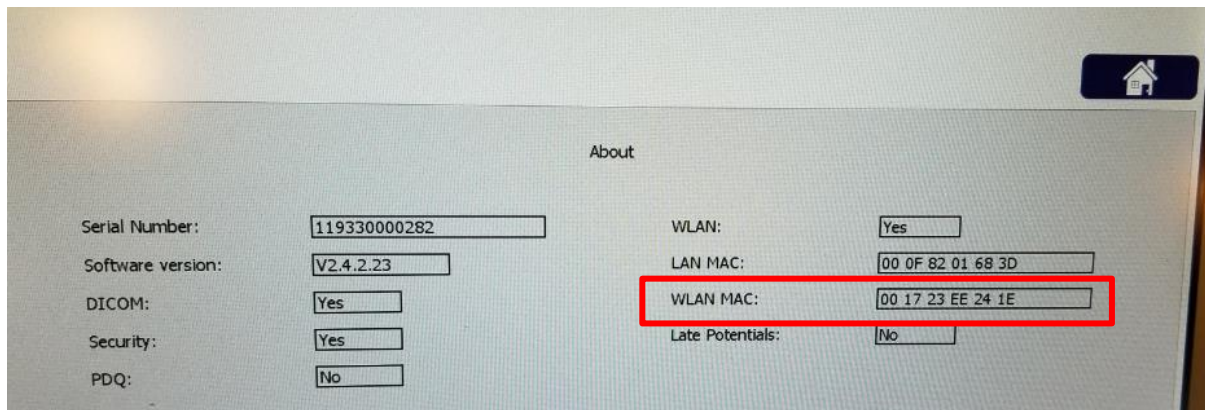
L'indirizzo WLAN MAC si trova nella funzione IMPOSTAZIONI dell'elettrocardiografo e compare come mostrato di seguito.

L'indirizzo WLAN MAC contiene 12 caratteri: i primi 6 caratteri sono utilizzati per stabilire il modello del modulo WLAN installato. Le rimanenti 6 cifre cambiano per ciascun dispositivo e non sono importanti. Aggiornare solo le unità fino a v2.4.3 con l'indirizzo MAC mostrato sotto.

Indirizzo MAC = 00 17 23 xx xx xx

Come indicato prima, il software v2.4.3 non è compatibile per i moduli B&B. **Se l'indirizzo MAC è 00 0B 28 xx xx xx, non eseguire l'aggiornamento del software.**

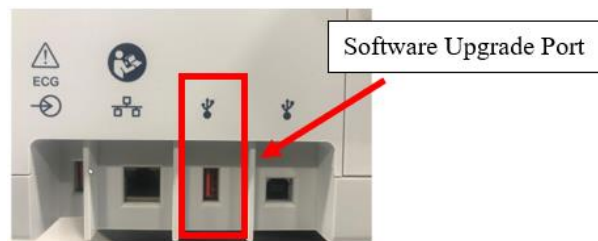
1. Premere il pulsante On/Off (accensione/spengimento) (🔌) per spegnere l'unità (se l'unità non è già in questo stato).
2. Inserire la USB flash drive (etichettata come parte n. 420282) nella porta USB dell'unità, come mostrato sotto (non usare la porta di ingresso dell'ECG).
