Dringende Feldsicherheitsmitteilung (FSN)
Vapotherm Oxygen Assist Module

Dringende Feldsicherheitsmitteilung (FSN)
Vapotherm Oxygen Assist Module
 Risiken, die von dieser FSN erfasst sind

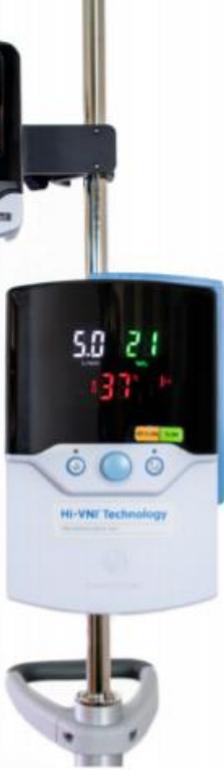
<p>Vapotherm Oxygen Assist Module</p> </div> <div style="text-align: center;">

<p>Vapotherm Precision Flow</p> </div> </div>
1	2. Handelsname(n)
.	Vapotherm Oxygen Assist Module (OAM)
1	3. Unique Device Identifier(s) (UDI-DI)
.	Bitte nach Erhalt ergänzen
1	4. Primärer klinischer Zweck des/der Geräte(s)*
.	Das OAM ist ein optionales Modul, bestehend aus elektronischer Hard- und Software, das ausschließlich mit dem Vapotherm Precision Flow kompatibel ist. Das OAM unterstützt den klinischen Anwender in der Sicherstellung eines von ihm bestimmten patientenspezifischen SpO ₂ -Zielwertes, in dem die FiO ₂ -Einstellung am Precision Flow abhängig von den Pulsoxymetrie-Messwerten automatisch erhöht oder verringert wird.
