URGENTE - Avviso di sicurezza**CombiDiagnost R90**

Aggiornamento del software di sistema

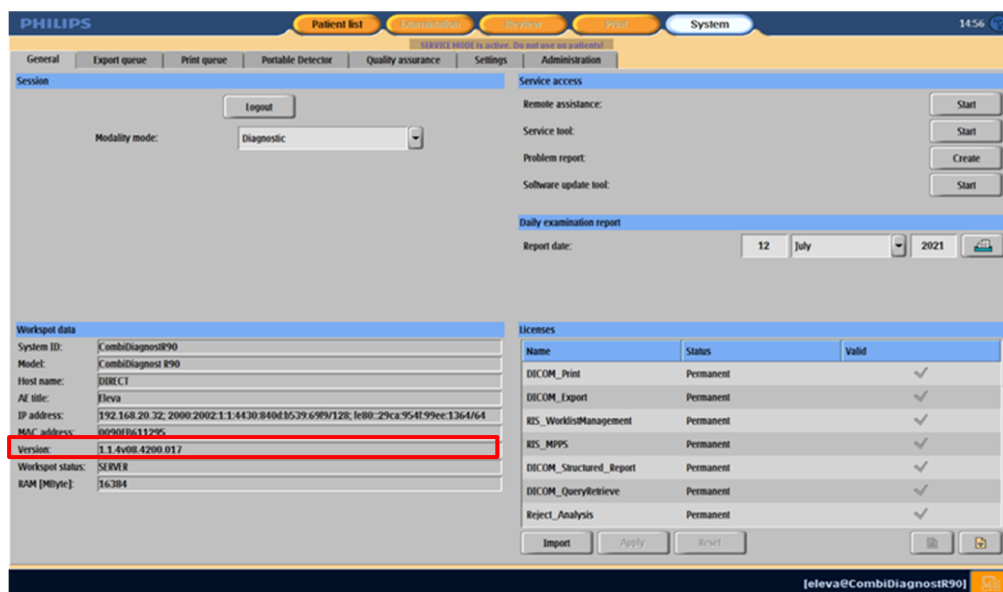
Istruzioni su come individuare la versione software del sistema CombiDiagnost R90:

1. Accendere il sistema e attendere che completi la sequenza di avvio.
2. Nella schermata di accesso, immettere il nome utente e la password.
3. Una volta avviato il sistema, fare clic su **OK** per visualizzare eventuali messaggi pop-up.
4. Nella **scheda System** (Sistema) individuare **Workspot Data** (Dati dell'area di lavoro).
5. La versione del software è elencata nella sezione della **versione**.
