## Medtronic (Schweiz) AG

À la date de cette lettre, Medtronic a développé une nouvelle version du logiciel pour l'application du programmeur médecin (« Clinician Programmer Application », CP) Vanta™ A71200 (v2.0.2465) pour résoudre les trois problèmes ci-dessous.

### Étape 3 : Planification de la mise à jour de l'application

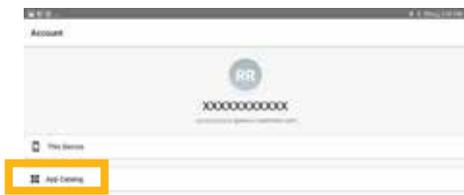
- 1 Cliquez sur l'application **Hub**. Puis sélectionnez **App Catalog** (Catalogue des applications) pour afficher les applications pour lesquelles une installation ou une mise à jour est disponible.

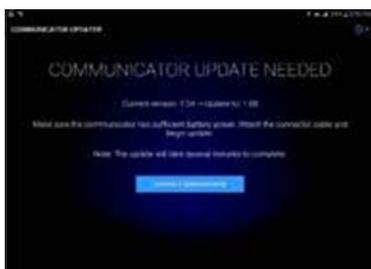
- 1 Retirez le couvercle de la tablette et tous les accessoires empêchant la connexion du câble du communicateur à un port USB.
- 2 Après avoir effectué la mise à jour de **Medtronic Communication Manager** (Gestionnaire de communications de Medtronic) dans **App Catalog** (Catalogue des applications), ouvrez l'application **Communicator Updater (Logiciel de mise à jour du communicateur)**.
- 3 Allumez le communicateur et connectez-le à la tablette avec le cordon de couplage.
- 4 Sélectionnez **Update (or Recover) Communicator** (Mettre à jour (ou récupérer) le communicateur).

- 5 Pendant la mise à jour du communicateur, **ne le déconnectez pas**.
- La mise à jour durera plusieurs minutes. Veuillez patienter jusqu'à ce que l'écran **Update Successful** (Mise à jour réussie) s'affiche.
- Si l'écran **Update Successful** (Mise à jour réussie) s'affiche, sélectionnez **Done** (Effectué) et procédez au couplage du communicateur.

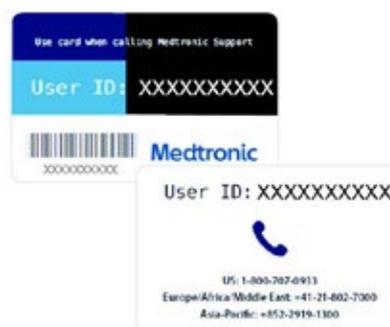
### Carte d'identification de l'utilisateur

Utilisez la carte d'identification de l'utilisateur que vous avez reçue avec le programmeur du médecin lorsque vous appelez les services d'assistance informatique Medtronic Healthcare.
