Medtronic (Schweiz) AG

zum Zeitpunkt dieses Schreibens hat Medtronic eine neue Software-Version für die Vanta™ Clinician Programmer Application (CP App) A71200 (v2.0.2465) entwickelt, um die drei nachfolgend aufgeführten Probleme zu beheben.

- Dringende Sicherheitsinformation, Meldung „Zu viele Geräte gefunden“ in der CP App (FA1260)
- Dringende Sicherheitsinformation, Meldung „Unerwarteter Gerätefehlercode 1502“ in der CP App (FA1266)
- Dringende Sicherheitsinformation, Meldung „System-Update erforderlich, Service-Code 303“ in der CP App (FA1292)

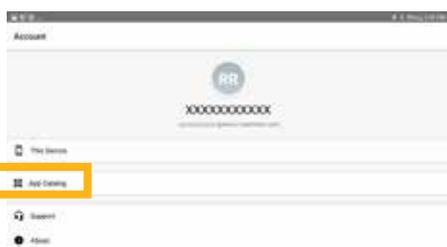
- 1 Klicken Sie auf die App **Hub**. Wählen Sie anschließend **App Catalog (App-Katalog)** aus, um die für die Installation oder Aktualisierung verfügbaren Apps anzuzeigen.

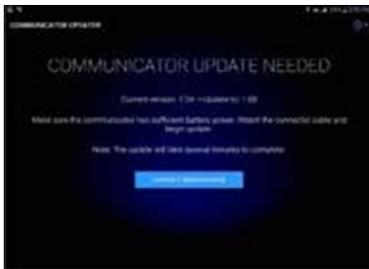
- 1 Entfernen Sie die Tablet-Hülle und jegliches Zubehör, das eine USB-Verbindung des Communicator-Kabels verhindert.
- 2 Öffnen Sie nach Aktualisierung des **Medtronic Communication Manager** im **App Catalog (App-Katalog)** die Anwendung **Communicator Updater**.
- 3 Schalten Sie den Communicator ein und verbinden Sie ihn über das Verbindungskabel mit dem Tablet.
- 4 Wählen Sie **Update (oder Recover Communicator (Communicator aktualisieren (oder wiederherstellen)))**.

- Während der Aktualisierung des Communicators **dürfen Sie den Communicator nicht trennen**.
 - Die Aktualisierung dauert einige Minuten. Warten Sie, bis auf dem Bildschirm **Update Successful (Aktualisierung erfolgreich)** angezeigt wird.
- 5 Nachdem **Update Successful (Aktualisierung erfolgreich)** angezeigt wird, klicken Sie auf **Done (Fertig)** und fahren mit der Kopplung des Communicators fort.

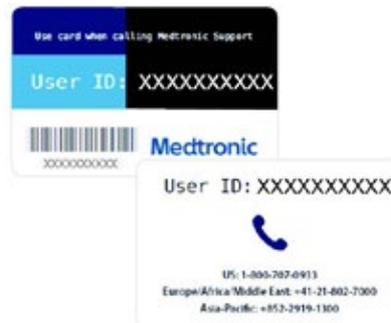
Benutzer-ID-Karte

Verwenden Sie beim Anruf des technischen Supports von Medtronic Healthcare die Benutzer-ID-Karte. Diese wurde zusammen mit dem Arzt-Programmiergerät geliefert.
