SICHERHEITSHINWEIS ALARM**Team3 Fetalmonitor****Produkt, das von dieser Mitteilung betroffen ist:**

Produktname(n):	TEAM3A & TEAM3I
Betroffene Seriennummern:	Alle
Bestell-/Identcodes (DI):	Siehe Anhang 1 für alle Varianten
Produkt zuerst verkauft:	Oktober 2016

Auflösung zusammengefasst:	Aktualisieren Sie den Fetalmonitor mit überarbeiteter Software (v19.4)
Keine Seiten:	15 einschließlich des Erklärungsformulars

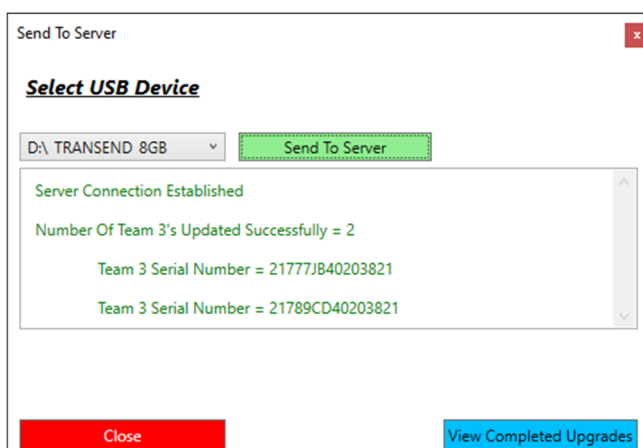
Wählen Sie den Upgrade-USB-Stick aus der Dropdown-Liste aus und klicken Sie auf die Schaltfläche „An Server senden“.

Eine Liste der mit dem Stick aktualisierten Team3-Einheiten wird im scrollbaren Meldungsfeld angezeigt. Wenn keine Serververbindung hergestellt werden konnte, versuchen Sie es später erneut.

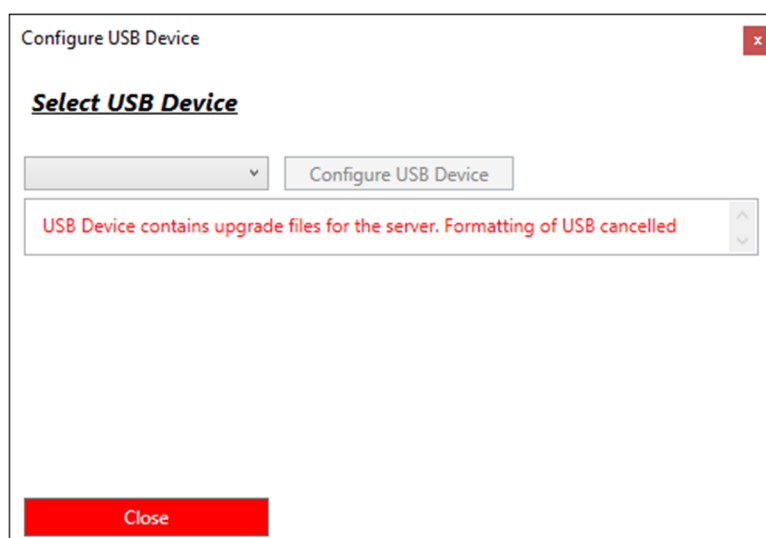
Wenn der USB-Speicherstick Protokolldateien enthält, die während eines Upgrade-Vorgangs erstellt wurden, wird die folgende Meldung angezeigt, wenn versucht wird, die Upgrade-Dateien zu schreiben:

Schließen Sie in diesem Fall das Dialogfeld und stecken Sie den USB-Stick wieder ein, bevor Sie es erneut versuchen.
