SICHERHEITSHINWEIS ALARM

Team3 Fetalmonitor

Auflösung zusammengefasst:	Aktualisieren Sie den Fetalmonitor mit überarbeiteter Software (v19.4.1)
Keine Seiten:	15 einschließlich des Erklärungsformulars

FSN01-23 Rev 2

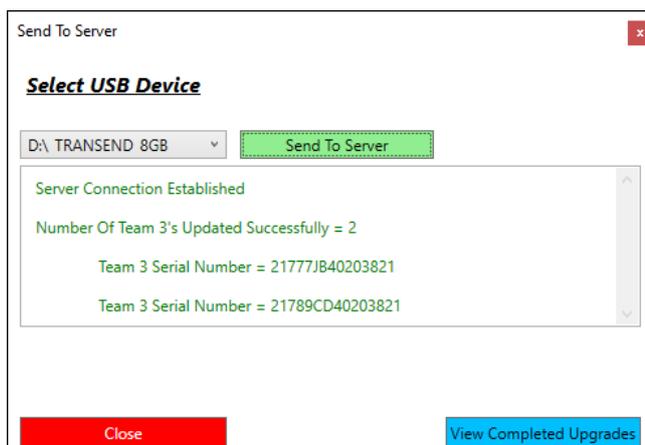
Wählen Sie den Upgrade-USB-Stick aus der Dropdown-Liste aus und klicken Sie auf die Schaltfläche „An Server senden“.

Eine Liste der mit dem Stick aktualisierten Team3-Einheiten wird im scrollbaren Meldungsfeld angezeigt. Wenn keine Serververbindung hergestellt werden konnte, versuchen Sie es später erneut.
