# ALERTE D'AVIS DE SÉCURITÉ SUR LE TERRAIN

## Moniteur foetal Team3

Nom(s) du produit :	<b>TEAM3A &amp; TEAM3I</b>
Numéros de série concernés :	<b>Tous</b>
Commande / Codes d'identification (DI) :	<b>Voir annexe 1 pour toutes les variantes</b>
Produit vendu en premier :	<b>Octobre 2016</b>
GMDN :	<b>37796</b>
EMDN :	<b>Z12080101</b>
NRS :	<b>SE-MF-000000696</b>
UDI-DI de base :	<b>5060693520389WY</b>
510k/numéro d'autorisation :	<b>K200975/D410520</b>
Numéro de licence HC :	<b>104905 (antépartum) et 104907 (intrapartum)</b>
Identifiant ARTG :	<b>116216</b>
Résolution en résumé :	<b>Mettre à niveau le moniteur foetal avec le logiciel révisé (v19.4)</b>
Aucune page :	<b>15 inclus du formulaire de déclaration</b>

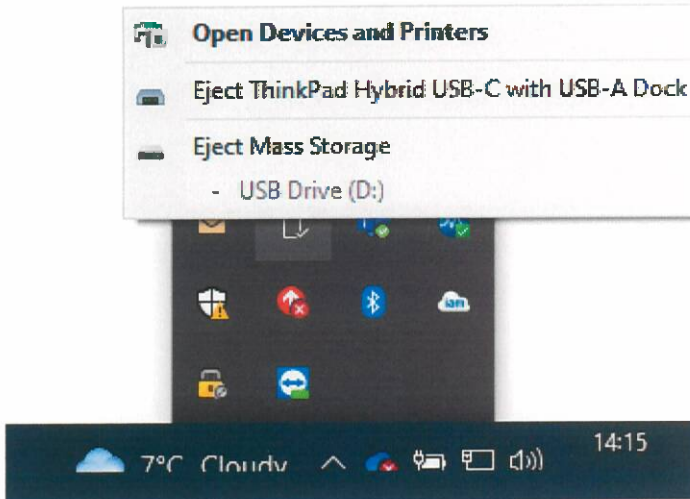
La boîte de dialogue « Configurer le périphérique USB » s'affiche, fournissant une liste déroulante de tous les périphériques USB de la taille appropriée connectés au PC.

Sélectionnez le bon périphérique dans la liste et cliquez sur le bouton "Configurer le périphérique USB". Un avertissement indiquera que le contenu sera effacé - cliquez sur 'Oui' pour confirmer l'opération. L'appareil sera formaté en FAT32, après quoi les fichiers de mise à niveau y seront écrits. En cas de réussite, une notification sera envoyée au serveur Huntleigh indiquant qu'une clé USB de mise à niveau a été créée, à condition qu'une connexion puisse être établie. L'ensemble du processus prendra environ une minute. Fermez la boîte de dialogue et quittez l'application.

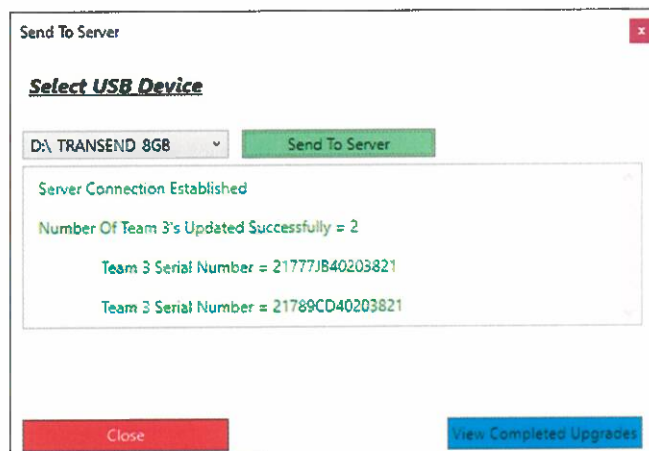
Cliquez sur le bouton 'Envoyer au serveur' pour afficher la boîte de dialogue Envoyer au serveur.

Sélectionnez la clé USB de mise à niveau dans la liste déroulante et cliquez sur le bouton "Envoyer au serveur".

Une liste des unités Team3 mises à niveau à l'aide du stick s'affiche dans la boîte de message déroulante. Si une connexion au serveur n'a pas pu être établie, veuillez réessayer plus tard.
