# ALERTE D'AVIS DE SECURITE SUR LE TERRAIN

## Moniteur foetal Team3

Nom(s) du produit :	<b>TEAM3A &amp; TEAM3I</b>
Numéros de série concernés :	<b>Tous</b>
Commande / Codes d'identification (DI) :	<b>Voir annexe 1 pour toutes les variantes</b>
Produit vendu en premier :	<b>Octobre 2016</b>

## FSN01-23 Révision 2

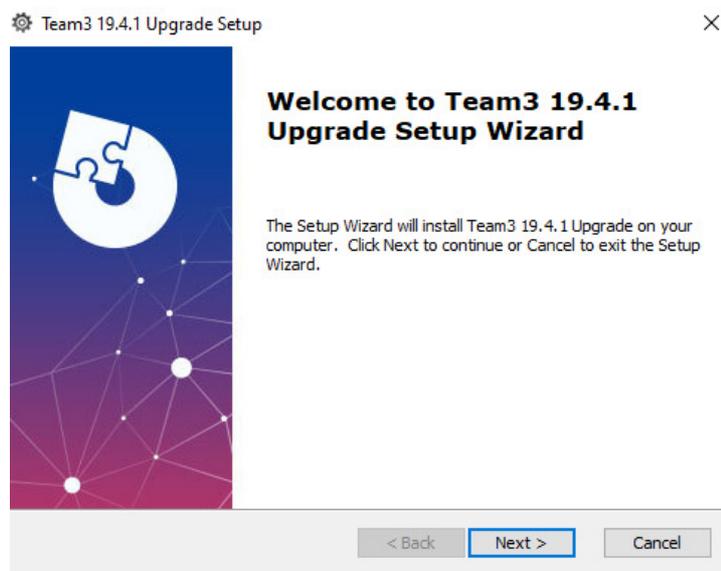
Une fois téléchargé, lancez l'exécutable 'Team3 19.4.1 Upgrade.exe' pour installer le logiciel sur le PC. Faites un clic droit sur l'exécutable, sélectionnez "Exécuter en tant qu'administrateur" et entrez les informations d'identification de l'administrateur. L'assistant de configuration s'affiche :

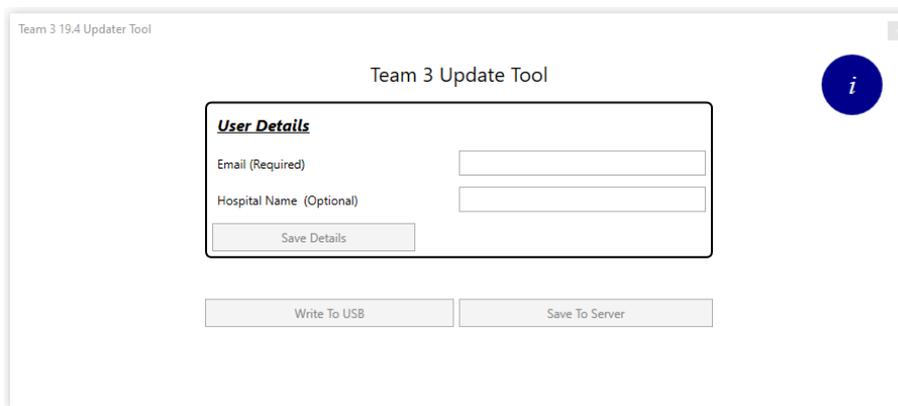
L'écran principal suivant s'affiche. Notez qu'à la première exécution, tous les boutons de commande sont grisés et indisponibles. Ce sera le cas jusqu'à ce qu'une adresse e-mail valide soit saisie dans le champ approprié.

- Entrez une adresse e-mail valide - le bouton "Enregistrer les détails" devient disponible
- Saisissez éventuellement les détails de l'hôpital et cliquez sur le bouton "Enregistrer les détails"
- Cliquez sur le bouton 'Write To USB' qui est maintenant disponible

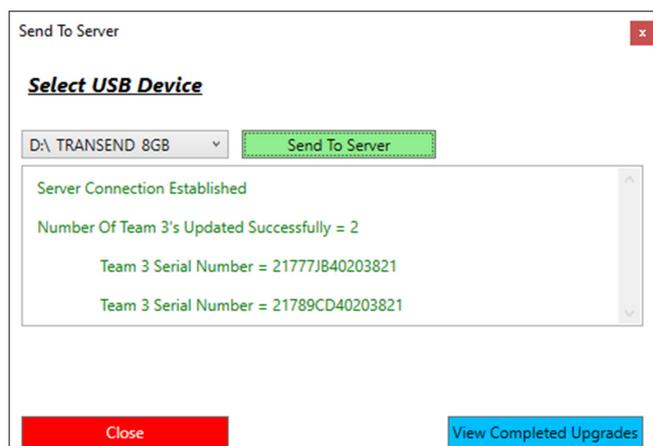
Cliquez sur le bouton 'Envoyer au serveur' pour afficher la boîte de dialogue Envoyer au serveur.

Sélectionnez la clé USB de mise à niveau dans la liste déroulante et cliquez sur le bouton "Envoyer au serveur".

Une liste des unités Team3 mises à niveau à l'aide du stick s'affiche dans la boîte de message déroulante. Si une connexion au serveur n'a pas pu être établie, veuillez réessayer plus tard.

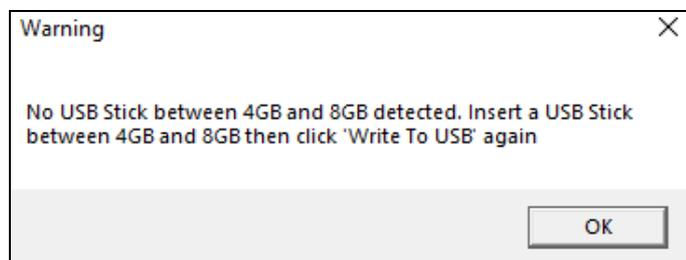
Si aucune clé USB appropriée n'est insérée lors de la tentative d'écriture des fichiers de mise à niveau, le message suivant s'affiche :

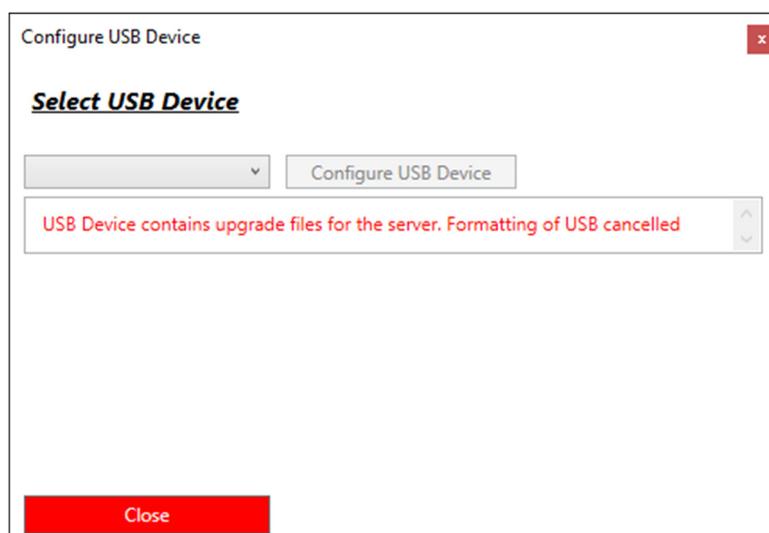
Si la clé USB contient des fichiers journaux créés lors d'une opération de mise à niveau, le message suivant s'affiche lors de la tentative d'écriture des fichiers de mise à niveau :

Dans ce cas, fermez la boîte de dialogue et remplacez la clé USB sur avant de réessayer.
