# AVVISO DI SICUREZZA SUL CAMPO

## Monitor fetale Team3

Nome/i del prodotto:	TEAM3A e TEAM3I
Numeri di serie interessati:	Tutto
Ordine / Codici Ident (DI):	Vedere l'appendice 1 per tutte le varianti
Prodotto venduto per primo:	ottobre 2016

## **FSN01-23**

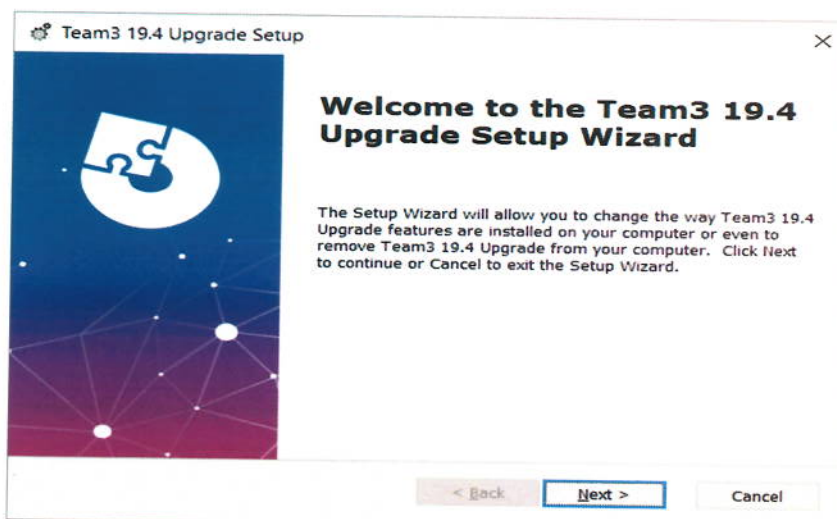
Una volta scaricato, esegui l'eseguibile 'Team3 19.4 Upgrade.exe' per installare il software sul PC. Fare clic con il tasto destro sull'eseguibile, selezionare "Esegui come amministratore" e inserire le credenziali di amministratore. Verrà visualizzata la configurazione guidata:

Seguire i passaggi dell'installazione guidata per completare l'installazione.

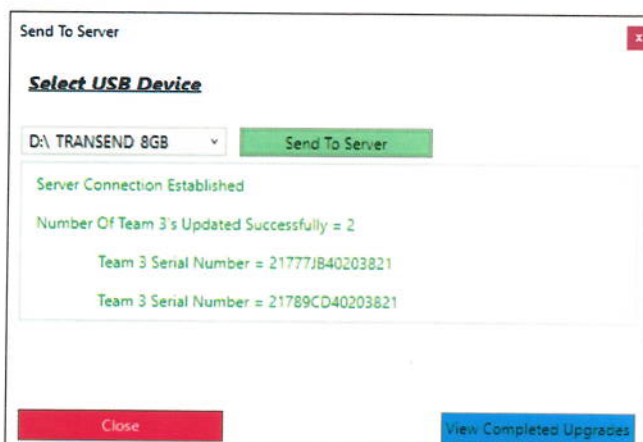
Fare clic sul pulsante "Invia al server" per visualizzare la finestra di dialogo Invia al server.

Selezionare la chiavetta USB di aggiornamento dall'elenco a discesa e fare clic sul pulsante "Invia al server". Un elenco delle unità Team3 aggiornate utilizzando la chiavetta viene visualizzato nella finestra di messaggio scorrevole. Se non è stato possibile stabilire una connessione al server, riprova più tardi.

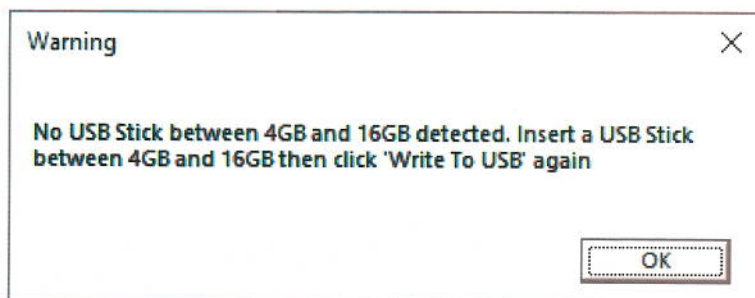
Se non è inserita una chiavetta USB adatta durante il tentativo di scrittura dei file di aggiornamento, viene visualizzato il seguente messaggio:

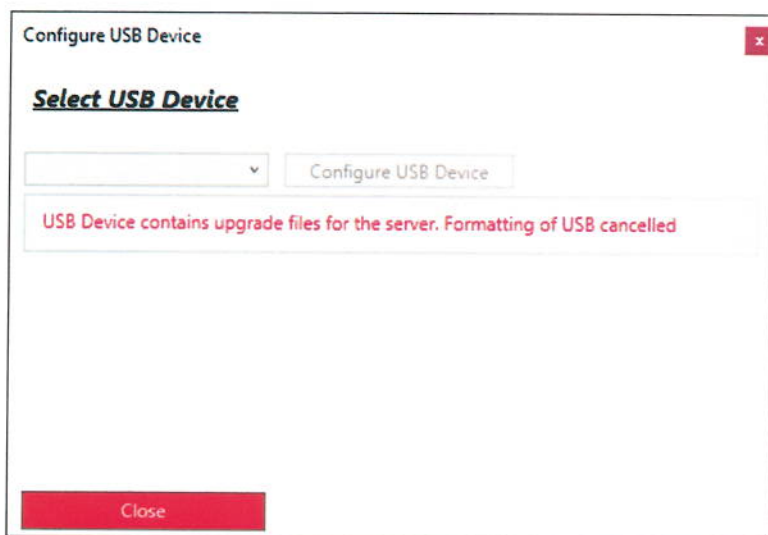
Se la memory stick USB contiene file di registro creati durante un'operazione di aggiornamento, quando si tenta di scrivere i file di aggiornamento viene visualizzato il seguente messaggio:

In questo caso, chiudere la finestra di dialogo e sostituire la chiavetta USB prima di riprovare.
