AVVISO DI SICUREZZA SUL CAMPO

Monitor fetale Team3

Nome/i del prodotto:	TEAM3A e TEAM3I
Numeri di serie interessati:	Tutto
Ordine / Codici Ident (DI):	Vedere l'appendice 1 per tutte le varianti
Prodotto venduto per primo:	ottobre 2016

FSN01-23 rev 2

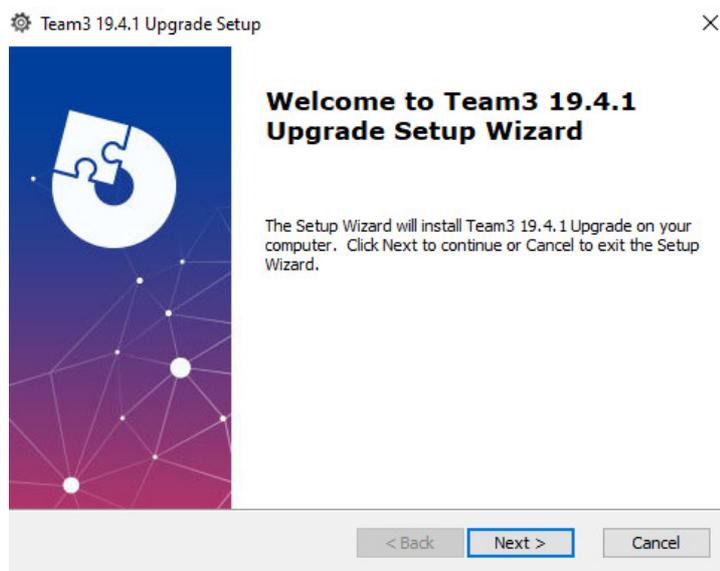
Una volta scaricato, esegui l'eseguibile 'Team3 19.4.1 Upgrade.exe' per installare il software sul PC. Fare clic con il tasto destro sull'eseguibile, selezionare "Esegui come amministratore" e inserire le credenziali di amministratore. Verrà visualizzata la configurazione guidata:

Seguire i passaggi dell'installazione guidata per completare l'installazione.

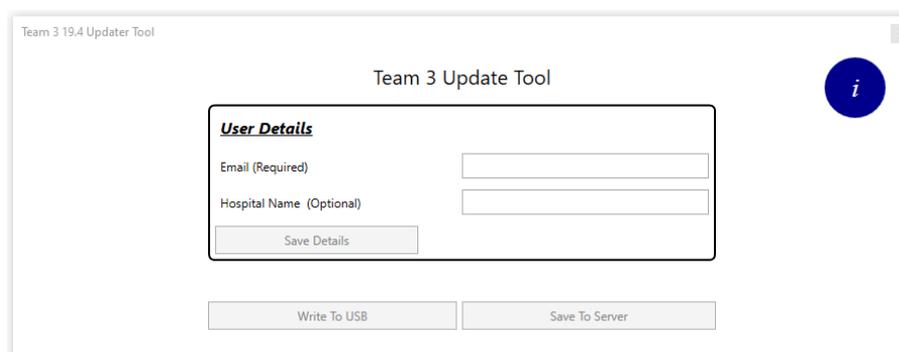
Verrà visualizzata la seguente schermata principale. Si noti che alla prima esecuzione, tutti i pulsanti di controllo sono disattivati e non disponibili. Questo sarà il caso fino a quando non verrà inserito un indirizzo email valido nel campo appropriato.

- Inserisci un indirizzo email valido: il pulsante "Salva dettagli" diventa disponibile
- Facoltativamente, inserisci i dettagli dell'ospedale e fai clic sul pulsante "Salva dettagli".
- Fare clic sul pulsante "Scrivi su USB" che è ora disponibile

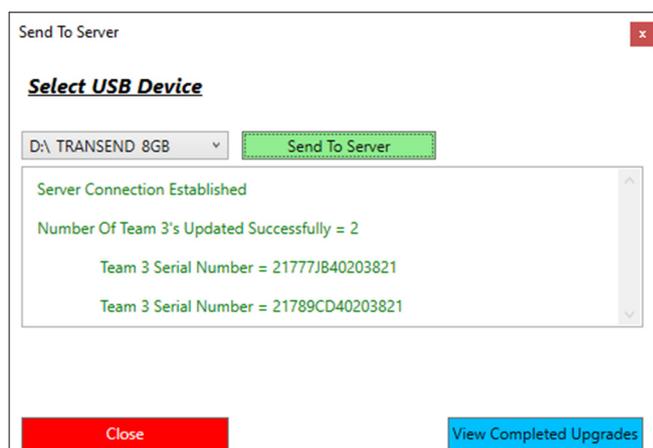
Fare clic sul pulsante "Invia al server" per visualizzare la finestra di dialogo Invia al server.

Selezionare la chiavetta USB di aggiornamento dall'elenco a discesa e fare clic sul pulsante "Invia al server". Un elenco delle unità Team3 aggiornate utilizzando la chiavetta viene visualizzato nella finestra di messaggio scorrevole. Se non è stato possibile stabilire una connessione al server, riprova più tardi.

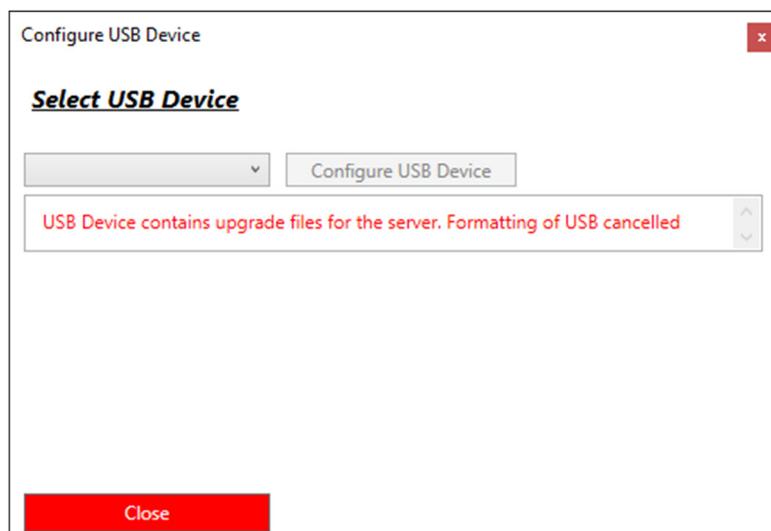
Se la memory stick USB contiene file di registro creati durante un'operazione di aggiornamento, quando si tenta di scrivere i file di aggiornamento viene visualizzato il seguente messaggio:

In questo caso, chiudere la finestra di dialogo e sostituire la chiavetta USB prima di riprovare.
