Abbott informiert seine Kunden über ein seltenes potenzielles Problem mit einer Bluetooth (BLE) Schaltkreiskomponente bei einer Untergruppe von Gallant™ Neutrino™ und Entrant™ implantierbaren Kardioverter-Defibrillatoren (ICD) und Defibrillatoren für die kardiale Resynchronisationstherapie (CRT-D), die vor April 2022 hergestellt wurden. Dieses Problem birgt das Risiko eines Verlusts der Bluetooth-Kommunikation (und somit eines Ausfalls der telemedizinischen Überwachung), eines höher als normalen Stromverbrauchs und einer reduzierten Lebensdauer des Aggregats.

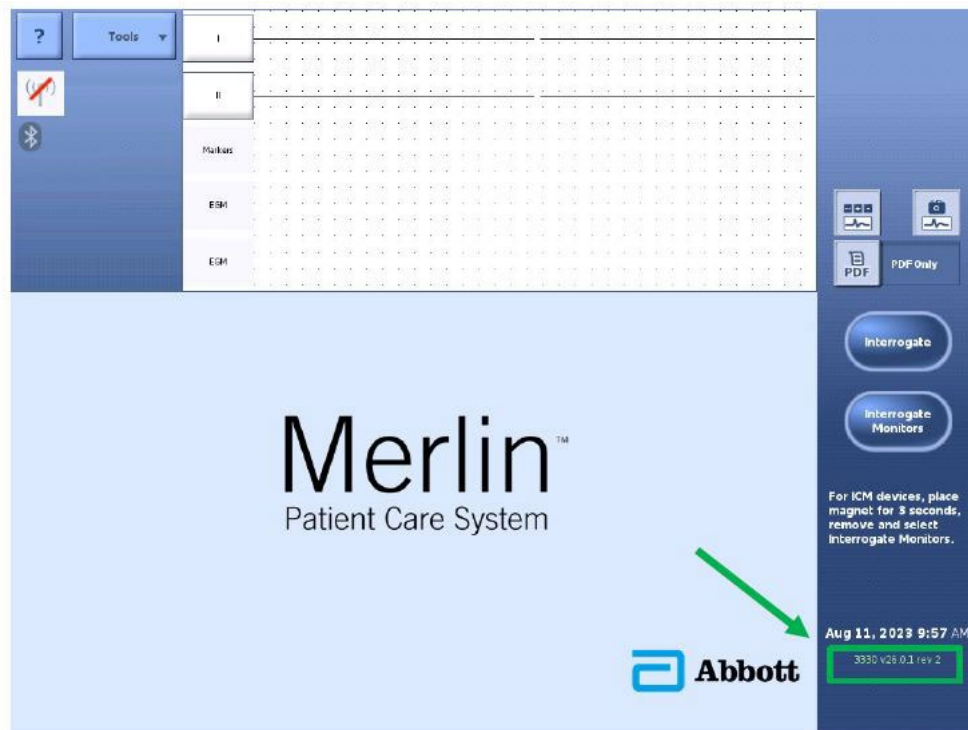
Die Merlin™ PCS 3650-Softwareversion ist in der unteren rechten Ecke des Startbildschirms zu sehen, wie in der Abbildung unten dargestellt. Vergewissern Sie sich, dass die Softwareversion des Programmiergeräts die Version 3330 v25.8.2. Rev. 1 oder höher ist.

Bild 2: Die Merlin™ PCS 3650-Softwareversion ist auf dem Startbildschirm zu sehen
