FA-Q122-CRM-2 URGENT Notification d'information de sécurité

POUR UN SOUS-ENSEMBLE DE DAI ET CRT-D GALLANT™,
NEUTRINO™ NxT, ET ENTRANT™
FABRIQUES AVANT AVRIL 2022

MODELES CDVRA500Q, CDDRA500Q, CDHFA500Q, CDVRA600Q,
CDDRA600Q, CDHFA600Q, CDVRA300Q, CDDRA300Q ET CDHFA300Q

Août 2023

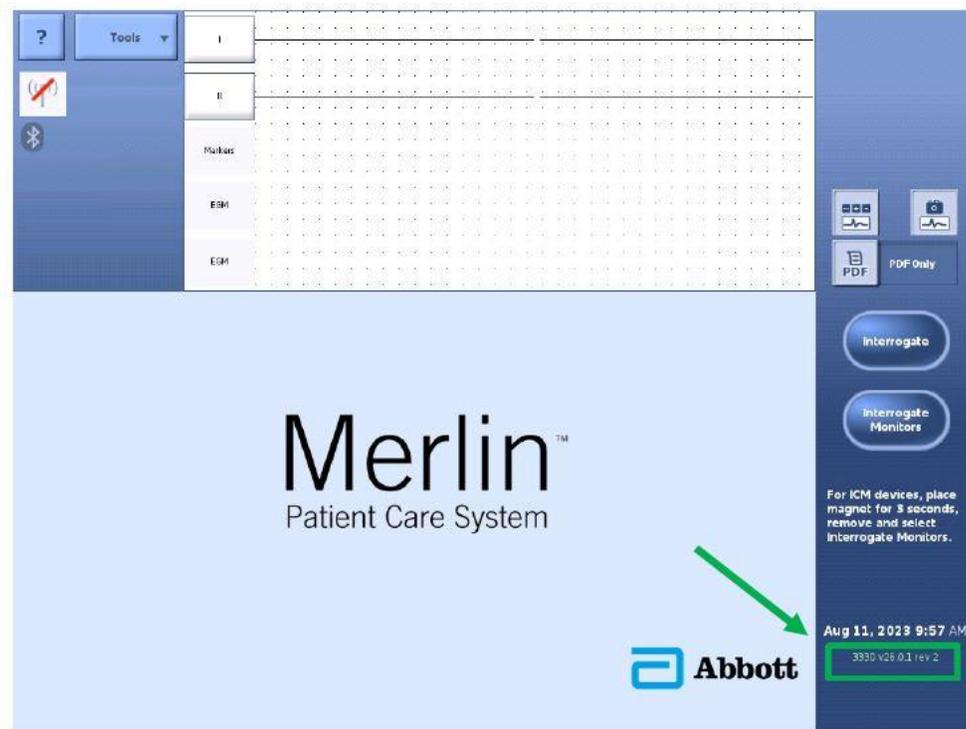
La version du logiciel du programmeur PCS Merlin™ 3650 est visible dans le coin inférieur droit de l'écran de démarrage initial, comme affiché dur l'image ci-dessous. Vérifier que la version du logiciel du programmeur est 3330 v26.0.1 rev 2 ou supérieure.

Image 2 : Version du logiciel du programmeur PCS Merlin™ 3650 visible sur l'écran de démarrage

Identification de la version du logiciel du programmeur PCS Merlin™ 3650
