FA-Q122-CRM-2 Avviso URGENTE di sicurezza sul campo

PER UN SOTTOINSIEME DI DISPOSITIVI ICD E CRT-D GALLANT™,
NEUTRINO™ NxT, ED ENTRANT™
PRODOTTI PRIMA DI APRILE 2022

MODELLI CDVRA500Q, CDDRA500Q, CDHFA500Q, CDVRA600Q,
CDDRA600Q, CDHFA600Q, CDVRA300Q, CDDRA300Q E CDHFA300Q

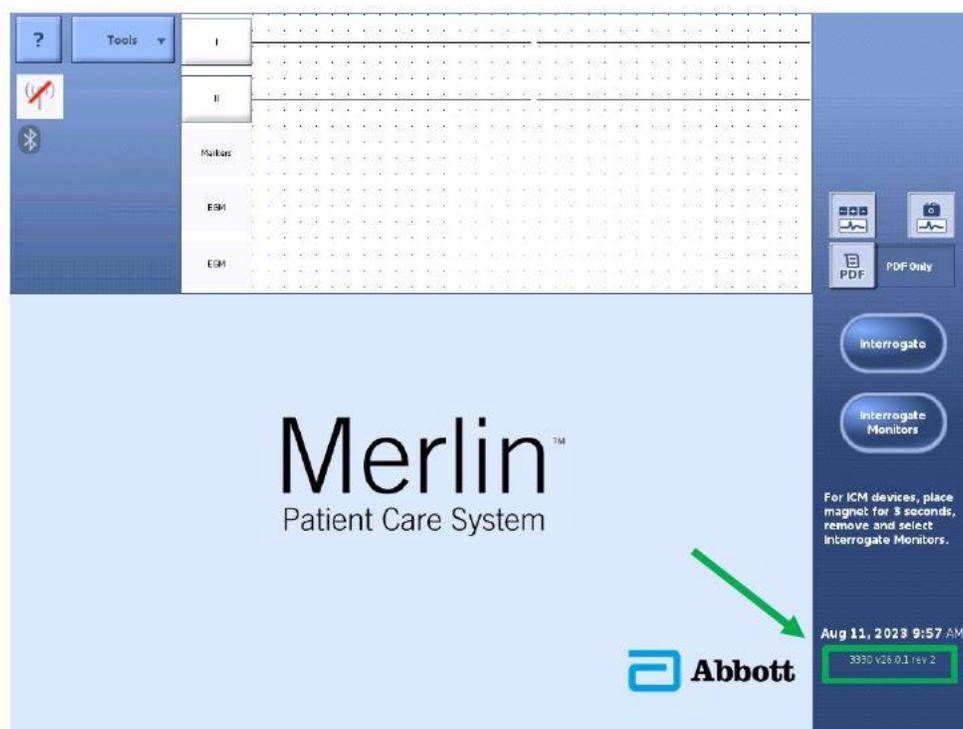
La versione del software Merlin™ PCS 3650 è visibile nell'angolo in basso a destra della schermata di avvio iniziale, come mostrato nell'immagine seguente. Verificare che la versione del software del programmatore sia la 3330 v25.8.2. rev. 1 o successive.

Immagine 2: Versione del software Merlin™ PCS 3650 visibile nella schermata di avvio

Identificazione della versione del software Merlin™ PCS 3650
