Avviso di Sicurezza

Sistemi Zenition 50 e Zenition 70

Potenziale perdita della funzionalità di imaging radiografico e movimento in altezza dell'arco a C

Novembre 2024

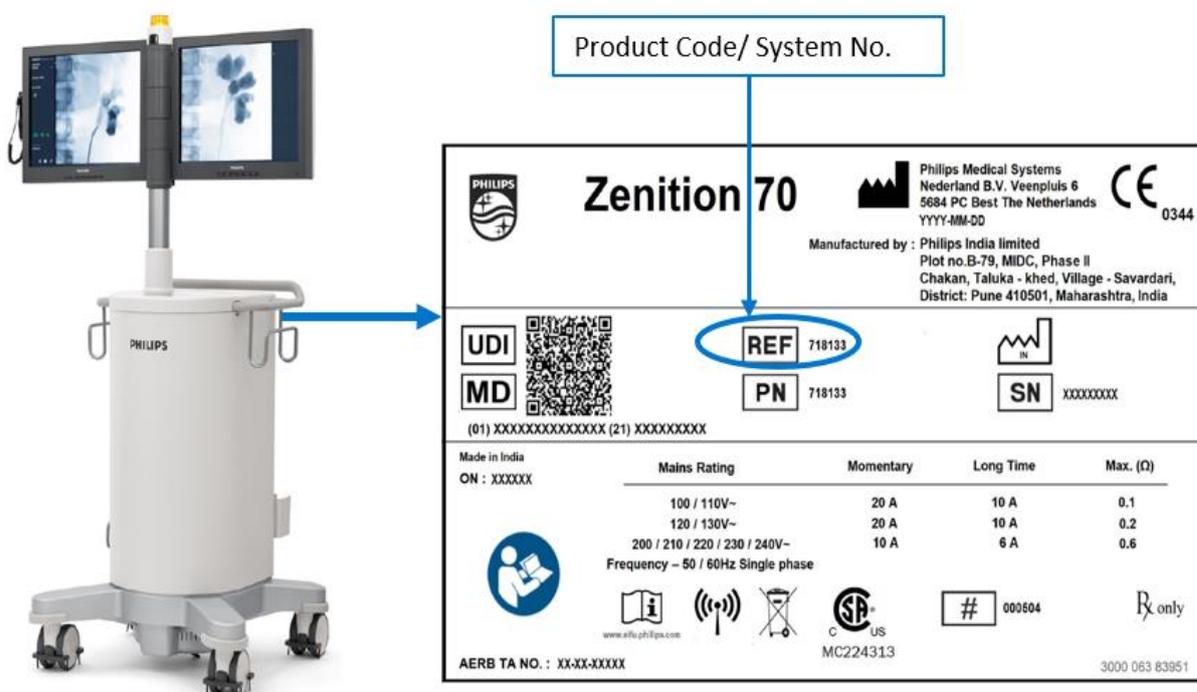
*Fig. 1 Stazione di visualizzazione mobile (Posizione dell'etichetta di identificazione del sistema)

*Fig. 2 Etichetta di identificazione del sistema

Il nome del prodotto e il numero di modello del sistema sono riportati sull'etichetta di identificazione del sistema (Fig. 2). Questa etichetta si trova sul lato posteriore della stazione di visualizzazione mobile (MVS) (Fig. 1).
