DRINGENDE SICHERHEITSMITTEILUNG

HeartMate™ Mobile Power Unit (MPU)
Verwendet beim HeartMate 3™ LVAS und HeartMate II® LVAS
Modellnummern: 107758, 107758UK, L107758

FA-Q125-HF-2

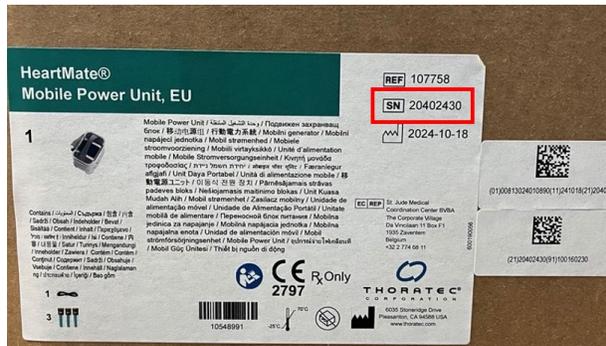
Produktverpackungsetikett

Bilder des Standorts der MPU-Seriennummer

Bilder dienen nur als Referenz für den Standort der Seriennummer (Bilder sind Beispiele für EU- und US-Produktetiketten)
