## WICHTIGE PRODUKTMITTEILUNG

Betreff: Update bezüglich des Akkumanagements für den EKG-Schreiber der Serie

PageWriter TC (TC20, 30, 50, 70) Sehr geehrter Kunde,

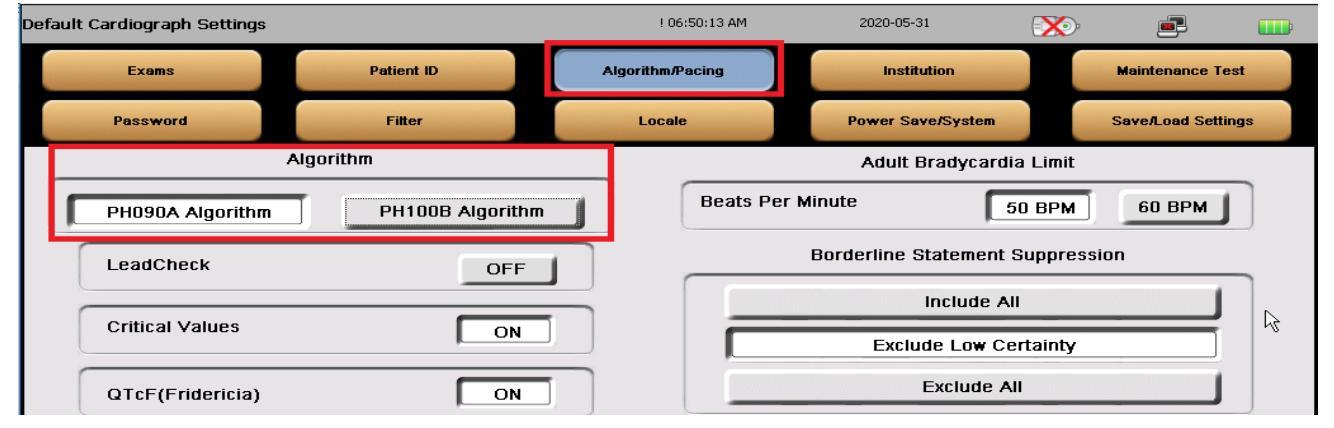
Wenn die Software-Version des EKG-Schreibers älter als Rev. A.07.00 ist, wird die Registerkarte Algorithm/Pacing (Algorithmus/Pacing) wie folgt dargestellt:

**HINWEIS**: Es sind nur die Algorithmen PH090A und PH100B vorhanden.

Kunden entscheiden sich möglicherweise für eine Software-Version, die den älteren Algorithmus PH090A unterstützt, weil das Klinikteam die Ergebnisse des Algorithmus PH090A gegenüber den neueren Algorithmen bevorzugt oder Ärzte nur die Analyse von mit dem Algorithmus PH090A erstellten EKGs genehmigt haben.

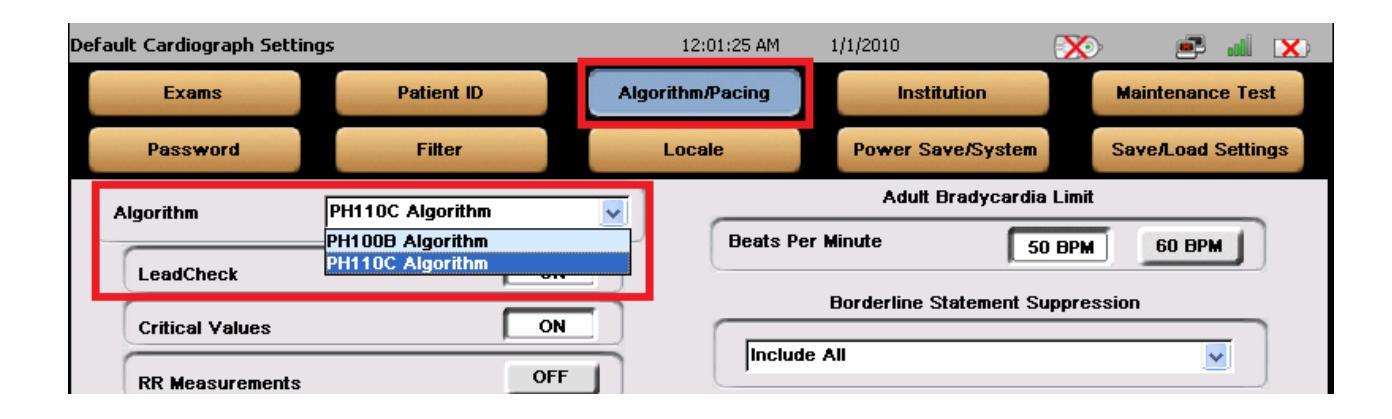
Wenn die Software-Version des EKG-Schreibers Rev. A.07.00 oder neuer ist, wird die Registerkarte Algorithm/Pacing (Algorithmus/Pacing) wie folgt dargestellt:

**HINWEIS**: Es sind nur die Algorithmen *PH100B* und *PH110C* vorhanden.

**HINWEIS**: PH100B und PH110C sind die aktuellsten DXL-EKG-Algorithmen mit mehreren Fehlerbehebungen und Funktionalitätserweiterungen. Philips empfiehlt Kunden die Nutzung des aktuellsten Algorithmus, PH110C.
