Urgent – Information de sécurité

Action corrective urgente sur dispositif médical – ISIFA2018-04-C

Recharges bleues et vertes pour Stapler 45 *da Vinci Xi*® - Composant de lame manquant

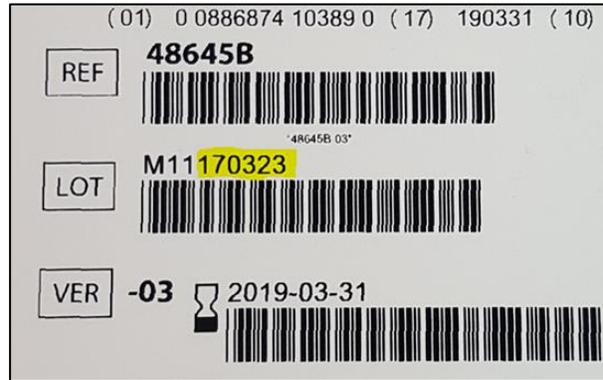
Figure 1 : Lot affecté de recharges pour Stapler 45 Xi

Pour votre information, les lots énumérés ci-dessous peuvent faire partie des lots affectés par ce problème. Pour identifier les lots affectés, consultez les six derniers chiffres sur l'emballage des recharges. Voir la Figure 1 :
