Informations de sécurité urgentes

Remplacement préventif des moteurs de tables d'anciennes années de construction

Concerne: Les tables de traitement ARCUS de FREI AG

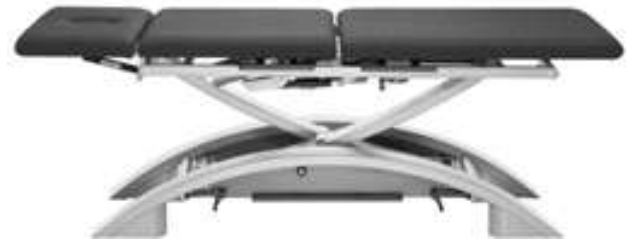
Tables ARCUS portant la référence:

- Standard: 8.5100.00 ; 8.5100.50 ; 8.5100.50a
- Universal: 8.5105.00 ; 8.5105.50 ; 8.5105.50a
- Manuell: 8.5110.00 ; 8.5110.50 ; 8.5110.50a
- Vojta 120 cm de large: 8.5115.00 ; 8.5115.50 ; 8.5115.50a
- Vojta 100 cm de large: 8.5116.00 ; 8.5116.50 ; 8.5116.50a

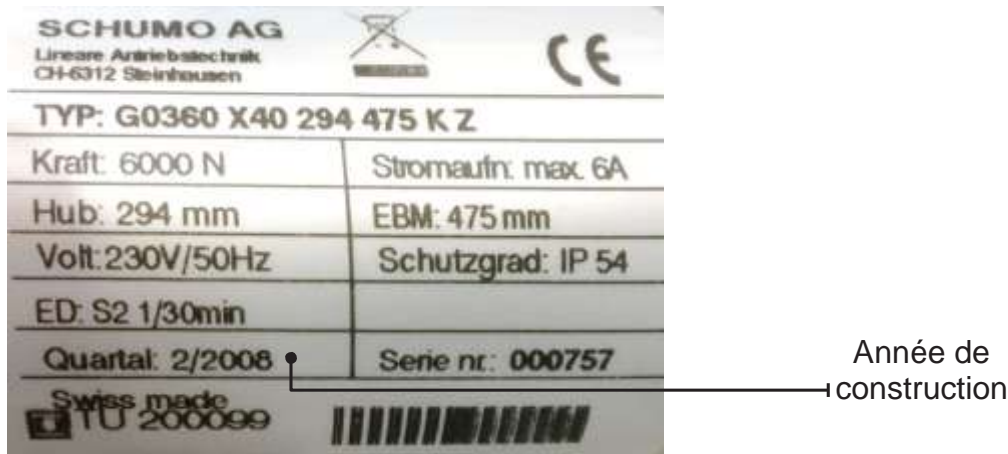
Contrôlez tous les moteurs de réglage de vos tables de traitement en ce qui concerne leur année de construction. Les moteurs âgés de 10 ans ou plus devraient être remplacés par précaution. Vous trouverez l'âge du moteur à l'aide de la plaque signalétique du moteur ou de la table de traitement

Exemple pour la plaque signalétique d'un moteur:
