WICHTIGE MITTEILUNG FÜR DIE SICHERHEIT IM FELD

Handelsbezeichnung des betroffenen Produkts:	RUSCH GREENLITE MAC
Art der Aktivität:	Mitteilung
Referenz Teleflex:	EIF-000271
Produktcode	Lot/Charge
004551003 (richtig)	1704331 (richtig)
004551004 (falsch)	1704341 (falsch)

Beschreibung des Problems

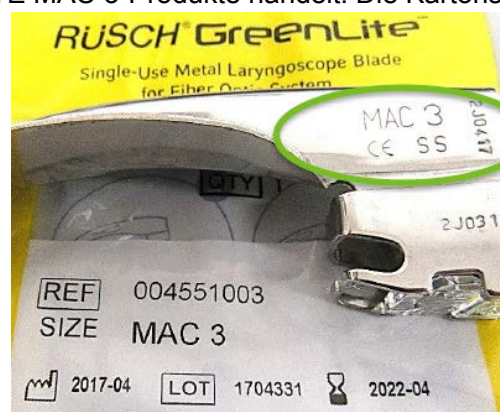
Teleflex versendet eine Mitteilung in Bezug auf das vorstehend genannte Produkt aufgrund eines Beschriftungsfehlers auf dem blauen Umkarton, der 20 einzeln verpackte und beschriftete Einheiten pro Karton enthält. Die Beschriftung einiger Kartons besagt, dass darin RUSCH GREENLITE MAC 4-Produkte enthalten sind, obwohl es sich eigentlich um RUSCH GREENLITE MAC 3-Produkte handelt. Die Kartons, die fälschlicherweise mit RUSCH GREENLITE MAC 4 beschriftet sind, weisen außerdem einen falschen Produktcode 004551004 anstelle von 004551003 und die falsche Lotnummer 1704341 anstelle von 1704331 auf.

- Auf den einzelnen Einheiten ist die korrekte Größe eingeprägt (*siehe Bild*).
- Die Einheiten sind in nach Größe farbcodierten Einzelbeuteln verpackt, in diesem Fall in einem gelben Beutel.
- Die Beutel sind mit dem korrekten Produktcode, der korrekten Lotnummer und der korrekten Produktgröße beschriftet.

Unseren Unterlagen zufolge hat Ihre Einrichtung ein in diesem Sicherheitshinweis aufgeführtes Produkt erhalten. Bitte leiten Sie diese Mitteilung an alle Personen in Ihrer Organisation weiter, die sie kennen müssen, und händigen Sie eine Kopie mit dem betroffenen Produkt aus. Bitte

berücksichtigen Sie bei der Weiterleitung dieser Mitteilung Ärzte, Risikomanager, Lieferketten/Verteilzentren etc. Es sind keine weiteren Maßnahmen erforderlich.
