Dringender Sicherheitshinweis

Permobil Elektrorollstühle M300 PS, C300 PS, C350 PS

FSCA-Kennung: 6.6.2-2018-63488

Sicherheitshinweis für Nutzer und Vertreiber von Permobil Elektrorollstühlen

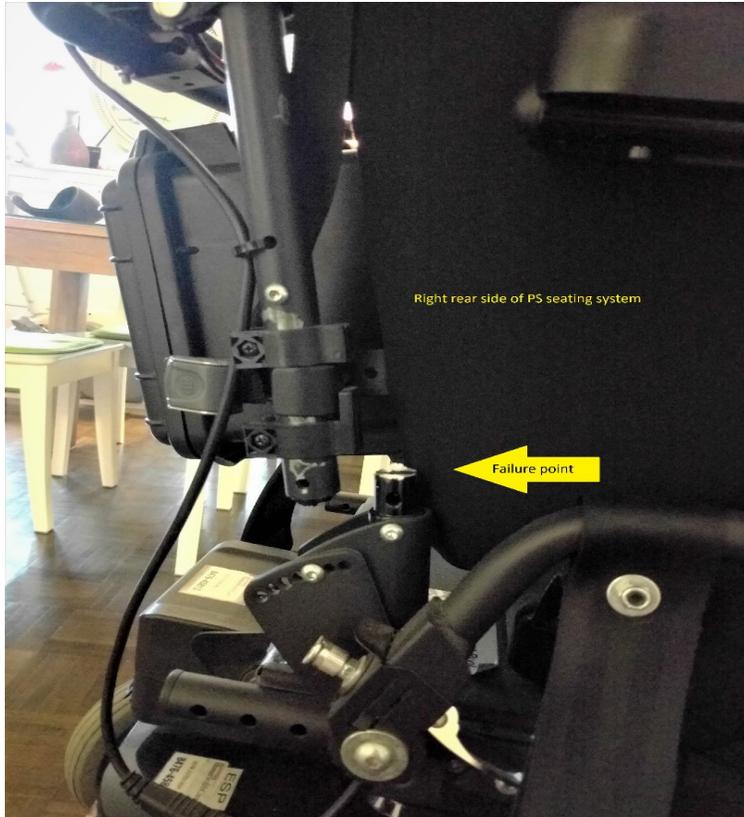
Abbildung 1: fehlerhaft

Die Entscheidung für die Sicherheitsmaßnahme wurde getroffen, weil die Teleskopstangen der Rückenlehne in bestimmten Fällen versagen können. Die Teleskopstangen der Rückenlehne ermöglichen die Höhenverstellung der Rückenlehne. Bei einem Versagen einer oder beider Teleskopstangen der Rückenlehne könnte der Nutzer nach hinten fallen und sich verletzen.

Fehlerhafte Teleskopstange der PS-Rückenlehne (Abbildung 1) und fehlerfreie Teleskopstange der PS-Rückenlehne (Abbildung 2).

Im Rahmen der Sicherheitsmaßnahme werden die Teleskopstangen repariert.

Das Kit mit der Teilenummer 1835118 heißt *Telescoping Bars Service Kit*.
