Dringende Kundeninformation zur Korrekturmaßnahme im Feld

Handelsname des betroffenen Produkts: Accelerator a3600

FSCA-Nummer: FSCA – ACP – 201808 – 02

FSN-Nummer: FSN – ACP – 201808

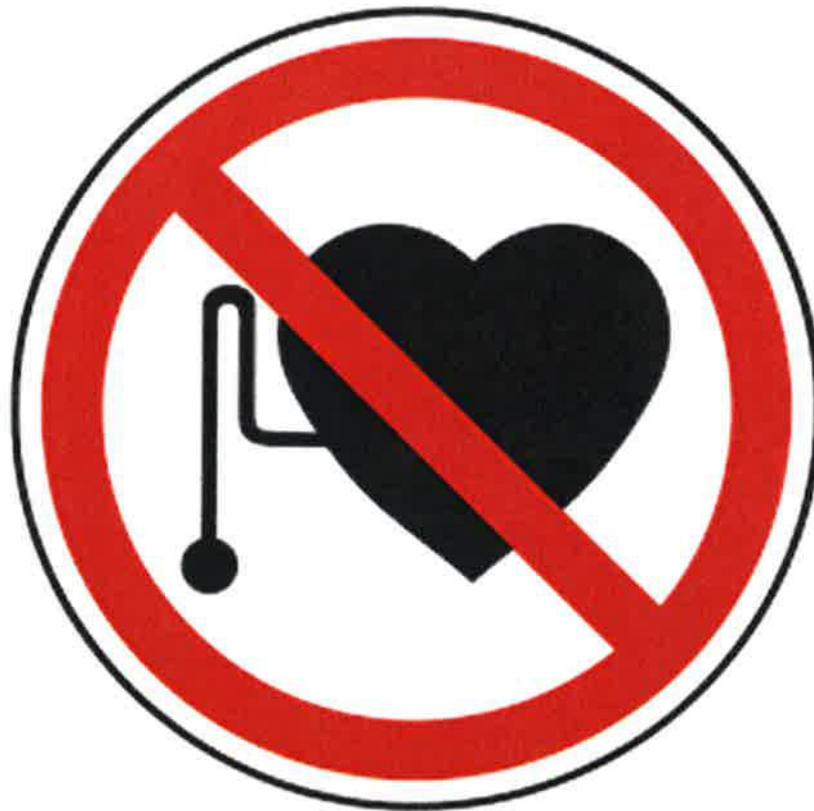
Die unten abgebildete Sicherheitsetikette wird auf die Modulabdeckungen angebracht, um Herzschrittmacherträger auf Gefahren hinzuweisen, die mit dem Betrieb dieser Module verbunden sind. Inpeco konnte einige Standorte ausmachen, auf denen sich Module ohne diese Kennzeichnung befinden.

Bringen Sie dieses Papier an jedes Modul ohne Sicherheitskennzeichnung an, das unter Tabelle 1 aufgelistet wird:

- Es besteht für jeden, der an diesen Modulen arbeitet, das Risiko einer Schrittmacherfehlfunktion.
- Der minimale Sicherheitsabstand vom Transportmechanismus wurde auf 200 mm erhöht. Jede Person, die einen Herzschrittmacher trägt, darf diese Entfernung zu den Modulachsen nicht überschreiten.

1. Stellen Sie bitte sicher, dass Mitarbeiter, die einen Herzschrittmacher tragen, bei der Arbeit mit diesen Modulen nicht näher als 200 mm an dieses Modul herantreten, selbst wenn die Warnkennzeichnung fehlt.
2. Lesen Sie sich bitte die beiliegende Berichtigung des Operations Manuals durch und bewahren Sie es mit dem Operations Manual auf, das Sie aktuell zur Verfügung haben, um auch in Zukunft Informationen über den Sicherheitsabstand für Personen mit Herzschrittmachern zu besitzen.
3. Bitte beachten Sie, dass die Module, die in Tabelle 1 aufgezählt werden, mit dem Sicherheitshinweis für Herzschrittmacherträger ausgestattet sind. Wenn dieser Sicherheitshinweis fehlt, entfernen Sie bitte die letzte Seite dieses Briefes und befestigen Sie eine Kopie dieser Kennzeichnung an der Modulabdeckung, bis die offizielle Kennzeichnung erhältlich ist.
