## Avviso di Sicurezza

**Nome commerciale del prodotto impattato:** Accelerator a3600

**Codice FSCA:** FSCA – ACP – 201808 – 02

**Codice FSN:** FSN – ACP – 201808

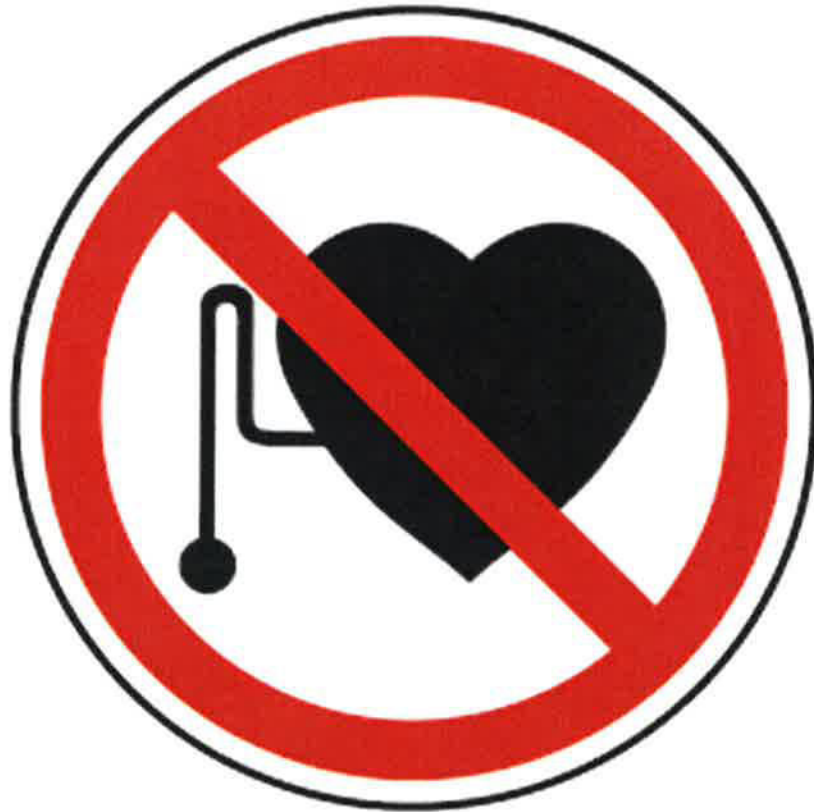
Attaccare questo foglio su ciascun modulo elencato in tabella 1 su cui manca l'etichetta:

L'etichetta di sicurezza relativa ai pacemaker riportata in basso è applicata sulle cover dei moduli per avvisare coloro che hanno un pacemaker del rischio in caso lavorino su questi moduli. Inpeco ha identificato la lista di siti dove ci sono moduli su cui manca l'etichetta di sicurezza relativa ai pacemaker.

- Il rischio del malfunzionamento del pacemaker si applica a chiunque con un pacemaker possa lavorare su questi moduli
- La distanza minima di sicurezza è stata aumentata a 200 mm (7.87") dal meccanismo di trasporto. Chiunque abbia un pacemaker non deve avvicinarsi agli assi dei moduli a una distanza inferiore di 200 mm.

1. Si prega di essere consapevoli che il personale con pacemaker non deve maneggiare nè lavorare su questi moduli a una distanza inferiore di 200 mm anche se l'etichetta di sicurezza manca.
2. Si prega di rivedere l'Errata Corrige allegata e di salvarla con il Manuale Utente che ha attualmente disponibile per qualsiasi futuro riferimento alla distanza di sicurezza richiesta per i pacemaker.
3. Si prega di verificare che i moduli elencati in tabella 1 hanno l'etichetta di sicurezza relativa al pacemaker. Se l'etichetta manca, La preghiamo di rimuovere l'ultima pagina di questa lettera e di attaccare una copia dell'etichetta con il nastro adesivo sulla cover di questi moduli finchè l'etichetta ufficiale non sarà disponibile.

<p>Questo simbolo indica che l'accesso all'area può causare rischi alle persone portatrici pace maker.</p> <p>Qualsiasi persona con un pace-maker deve mantenere una distanza di sicurezza di almeno 200 mm dagli assi del modulo.</p>
