## AZIONE CORRETTIVA URGENTE PER DISPOSITIVI MEDICI AVVISO DI SICUREZZA

**Oggetto:** *Sovrascrittura non intenzionale del piano di trattamento con gating*

**Prodotto interessato:** *Sistemi di erogazione del trattamento TrueBeam, TrueBeam STx, VitalBeam ed EDGE*

**Riferimento/Identificatore:** *CP-2018-01713*

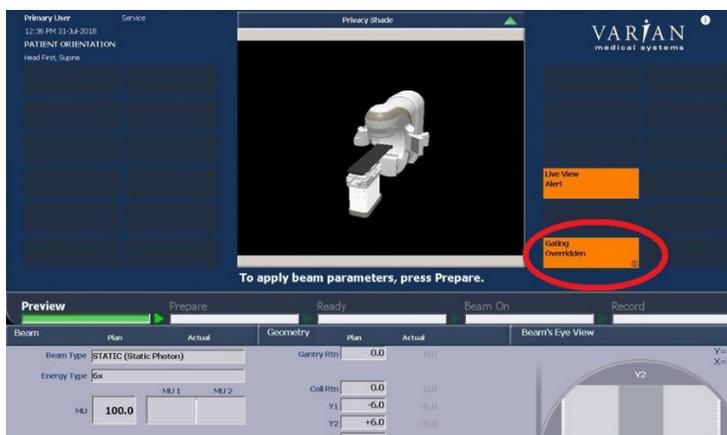
Il problema si verifica quando un paziente con un piano di trattamento con gating assegnato a un TrueBeam (TrueBeam A) viene spostato in un secondo TrueBeam (TrueBeam B) per l'erogazione del trattamento. Se il dispositivo di gating TrueBeam A è stato selezionato in modo permanente per il trattamento iniziale su un piano di trattamento con gating, quando tale piano o un altro piano di gating per lo stesso paziente viene caricato su TrueBeam B, nell'applicazione Treatment viene visualizzato un messaggio arancione. Vedere la Figura 1.

Figura 1 Messaggio di sovrapposizione gating, con un cerchio rosso.

Questo messaggio avverte l'utente che il **gating indicato viene sovrascritto**. L'interfaccia di gestione del movimento non chiede all'utente di selezionare un dispositivo di gating. Se l'utente non aggiunge gating al flusso di lavoro dopo la visualizzazione di questo messaggio, il trattamento può procedere senza il gating del fascio. Il gating deve essere aggiunto al flusso di lavoro dal menu Tools (Strumenti). Trattare il piano senza gating può portare a errori di trattamento e provocare lesioni al paziente.

Per i piani di trattamento con gating previsto, Varian consiglia agli utenti di monitorare e prestare attenzione al messaggio di stato del sistema. Quando un paziente con un piano di trattamento con gating viene spostato in un secondo sistema TrueBeam, gli utenti **devono** verificare che il gating previsto non sia stato sovrascritto.

Se il gating viene sovrascritto, gli utenti devono rifelezionarlo dal menu Tools (Strumenti). Contattare l'assistenza Varian in caso di domande sulla selezione del gating dal menu Tools (Strumenti).
