**Kundeninformation zu einer  
Korrekturmaßnahme**

**FSCA-Nummer:** FSCA-2018-10-01

**FSCA-Titel:** Mögliche Leckagen an der blutseitigen Einspeisung  
(Ansaugseite) des QUADROX-i Neonatal

**Betroffenes Produkt:** Alle Modelle und Sets von QUADROX-i Neonatal, die mit  
einer Reduzierschraube 1/4" x 3/16" geliefert werden (Ref. Nr.  
70104.8593)

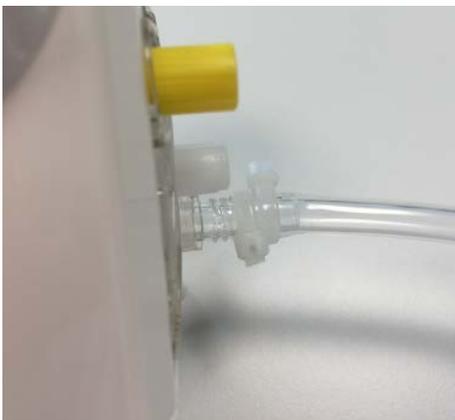
Wenn Sie die Einspeisung auf 3/16" reduzieren möchten, empfehlen wir, an die Einspeisung des QUADROX-i Neonatal-Oxygenators einen 1/4"-Schlauch anzuschließen und den 1/4"-Schlauch mit einer handelsüblichen Schlauchreduzierung auf 3/16" zu reduzieren. An allen Anschlüssen sollten zwei Spannbänder angebracht werden, wobei die Spannbänderverschlüsse auf der jeweils gegenüberliegenden Seite liegen sollten, wie unten gezeigt.

Maquet Cardiopulmonary empfiehlt daher, die Reduzierschraube nicht an der Einspeisung des QUADROX-i Neonatal-Oxygenators zu verwenden. Die Verwendung des Geräts ohne die Reduzierschraube oder eine alternative Methode der Schlauchreduktion (siehe unten) ermöglicht es dem Bediener, einen kardiopulmonalen Bypass einzurichten und aufrechtzuerhalten, ohne dass ein Gerätetausch bei etwaiger Leckage erforderlich wird. Die Empfehlung von Maquet wiegt die Risiken auf, die mit der Verwendung des Gerätes mit Reduzierschraube verbunden sind.

- Entfernen Sie die beiliegende Reduzierschraube 1/4" x 3/16" und verwenden Sie diese nicht mehr (Ref. Nr. 70104.8593).
- Falls Sie dieses Produkt auch nicht mit einer handelsüblichen Schlauchreduzierung verwenden möchten, retournieren Sie es bitte an Ihren örtlichen Getinge-Vertreter.
