AVVISO URGENTE DI SICUREZZA

Nome Modello	
Videoendoscopio portatile per vie respiratorie Olympus	MAF-TM	Tutti i numeri di serie
Broncofibroscopio a ultrasuoni	BF-UM40	
Broncofibrovideoscopio a ultrasuoni	BF-UC160F-OL8, BF-UC180F, BF-UC260FW , BF-UC260F-OL8	
Broncofibroscopio	BF-XP40, BF-3C40, BF-P40, BF-40, BF-1T40, BF-XT40, BF-XP60, BF-MP60, BF-P60, BF-1T60	
Broncoveideoscopio	BF-XP160F, BF-3C160, BF-MP160F, BF-P160, BF-160, BF-1T160, BF-XT160, BF-P180, BF-Q180-AC, BF-Q180, BF-1T180, BF-1TQ180, BF-P240, BF-240, BF-6C240, BF-1T240, BF-1T150, BF-P150, BF-260, BF-1T260, BF-6C260, BF-P260F, BF-XP260F, BF-F260,	
Rinolaringovideoscopio	ENF-VT, ENF-VT2

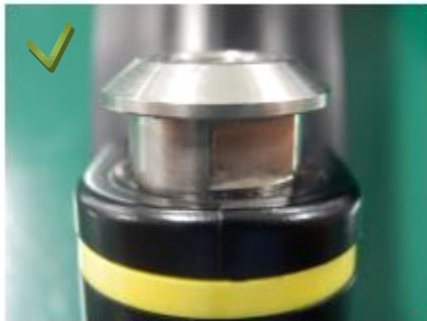
Figura 02: Condizione normale

Ispezionare visivamente la parte in gomma intorno alla porta bioptica dell'endoscopio indicato. Se la parte in gomma presenta una condizione normale come mostrato nella figura 02, l'endoscopio può essere utilizzato in una procedura sul paziente. Se la parte in gomma è sollevata come mostrato nella figura 03, non utilizzare l'endoscopio e restituirlo a Olympus per la riparazione.
