URGENTE - Avviso di sicurezza

Avviso di azione correttiva per dispositivo medico

Brilliance 6, Brilliance 10, Brilliance 16 e 16 Power, Brilliance 40, Brilliance 64

Caduta del pannello di copertura anteriore del gantry

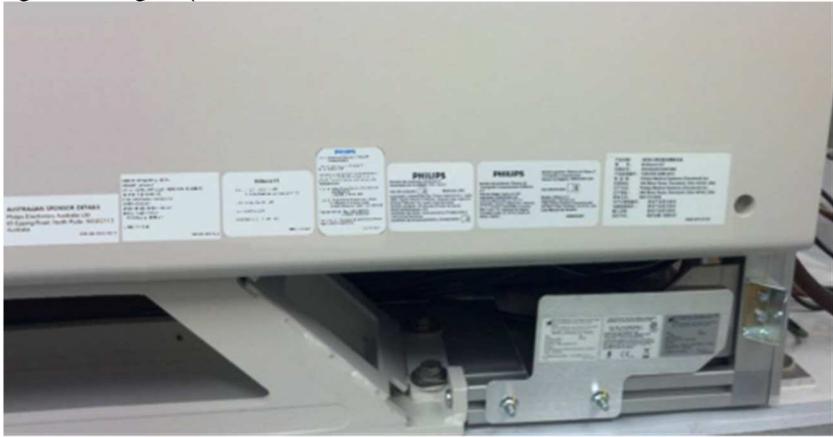
COME IDENTIFICARE I PRODOTTI INTERESSATI	<p>Per stabilire se il sistema è interessato, identificare il nome del dispositivo e il numero di modello sul retro del gantry nell'angolo inferiore destro (vedere la figura di seguito):</p>
