## **URGENT: Notice corrective de matériel médical** **Dysfonctionnement de certaines batteries M3538A du système HeartStart MRx**

**Réponse du client pour la FSN86100195B**

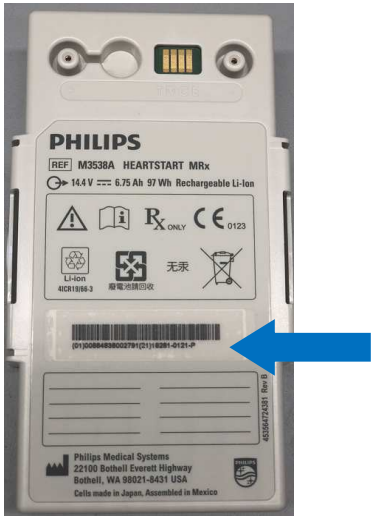
<p><b>SYSTÈMES CONCERNÉS</b></p>	<p><b>Produit:</b> batteries lithium-ion M3538A pour le moniteur/défibrillateur HeartStart MRx.</p> <p><b>Dispositifs concernés par ce rappel:</b> un total de 1 880 batteries lithium-ion fabriquées entre le 28 décembre 2017 et le 20 mars 2018, portant un numéro de série compris entre 17362-0001-P et 18057-0266-P.</p>
<p><b>IDENTIFICATION DES SYSTÈMES CONCERNÉS</b></p>	<p>Le numéro de série de la batterie lithium-ion rechargeable est imprimé sur l'étiquette située à l'arrière de la batterie.</p> <div style="text-align: center;">

<b>RISQUES LIÉS AU PROBLÈME</b>	En cas de défaillance de la batterie lithium-ion du HeartStart MRx, ce dernier risque de ne plus fonctionner, ce qui peut entraîner un retard dans la délivrance du choc ou interrompre le monitoring ou la stimulation, et par conséquent réduire les chances de survie de la victime d'un événement cardiaque.
<b>ACTION À METTRE EN ŒUVRE PAR LE CLIENT / UTILISATEUR</b>	<p>Inspectez les batteries installées dans votre moniteur/défibrillateur MRx pour savoir si elles sont concernées par ce rappel. Si les batteries s'avèrent concernées, mettez-les immédiatement hors service. Toutes les batteries concernées se trouvant dans votre inventaire doivent également être mises hors service.</p> <p>Le moniteur/défibrillateur MRx ne pourra être remis en service que lorsqu'une batterie chargée et non concernée par ce rappel sera installée.</p> <p>Les batteries retirées doivent être mises au rebut conformément à la réglementation sur le recyclage en vigueur dans votre pays. Ne renvoyez pas les batteries défectueuses à Philips.</p> <p>Veuillez remplir le formulaire de réponse, merci.</p>

<b>ACTIONS PRÉVUES PAR PHILIPS</b>	Philips procèdera gratuitement au remplacement des batteries lithium-ion rechargeables M3538A pour HeartStart MRx concernées. Philips vous contactera dès que des batteries de remplacement seront disponibles.
<b>INFORMATIONS COMPLÉMENTAIRES ET ASSISTANCE TECHNIQUE</b>	Pour toute information complémentaire ou demande d'assistance concernant cette notification, veuillez contacter votre ingénieur commercial Philips. <Coordonnées du représentant Philips à compléter par le KM/pays approprié>
