URGENTE – Richiamo volontario di dispositivo medico
Problemi di funzionamento di alcune batterie Philips M3538A per HeartStart
MRx

Risposta del cliente per FSN86100195B

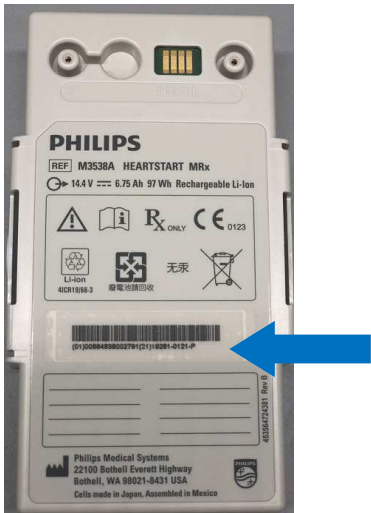
<p>PRODOTTI INTERESSATI</p>	<p>Prodotto: batterie agli ioni di litio M3538A per il monitor/defibrillatore HeartStart MRx.</p> <p>Unità interessate dal presente richiamo: un totale di 1.880 batterie agli ioni di litio prodotte tra il 28 dicembre 2017 e il 20 marzo 2018 con numeri di serie da 17362-0001-P a 18057-0266-P</p>
<p>COME IDENTIFICARE I PRODOTTI INTERESSATI</p>	<p>Il numero di serie della batteria ricaricabile agli ioni di litio è stampato sull'etichetta posta sul retro della batteria.</p>

<p>The image shows the back of a Philips M3538A HeartStart MRx battery. It features a label with technical specifications: REF: M3538A HEARTSTART MRx, 14.4V, 6.75 Ah, 97 Wh, Rechargeable Li-Ion. The label also includes safety symbols (warning, Rx ONLY, CE 0123), recycling instructions (Li-Ion, 回收标志回收), and a barcode. A blue arrow points to the barcode area, which contains the serial number 011008483020781(211)0281-0121-P.</p>

MISURE PROGRAMMATE DA PHILIPS	Philips sostituirà le batterie ricaricabili agli ioni di litio M3538A per HeartStart MRx interessate senza alcun costo per il cliente. Philips La contatterà quando le batterie sostitutive saranno disponibili.
ULTERIORI INFORMAZIONI E ASSISTENZA	Per ulteriori chiarimenti o per ricevere assistenza in merito alla presente notifica, contattare l'organizzazione locale di Philips. <Contatti delle organizzazioni locali di Philips forniti da KM/paese>.
