**Betrifft:** **DRINGENDE SICHERHEITSINFORMATION FÜR MEDIZINPRODUKTE – RÜCKRUF**

**Ref.-Nr.:** ZFA 2018-00611

**Betroffenes Produkt:** Instrumente für die Fußchirurgie (Bohrer/Gewindeschneider und Kopfraumfräser)

Hergestellt von der Normed Medizin-Technik GmbH (wie in Anhang 2 aufgeführt)

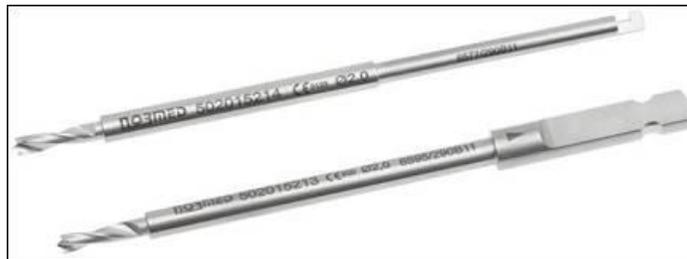
Abbildung 1: Ansicht des Kopfraumfräsers mit AO

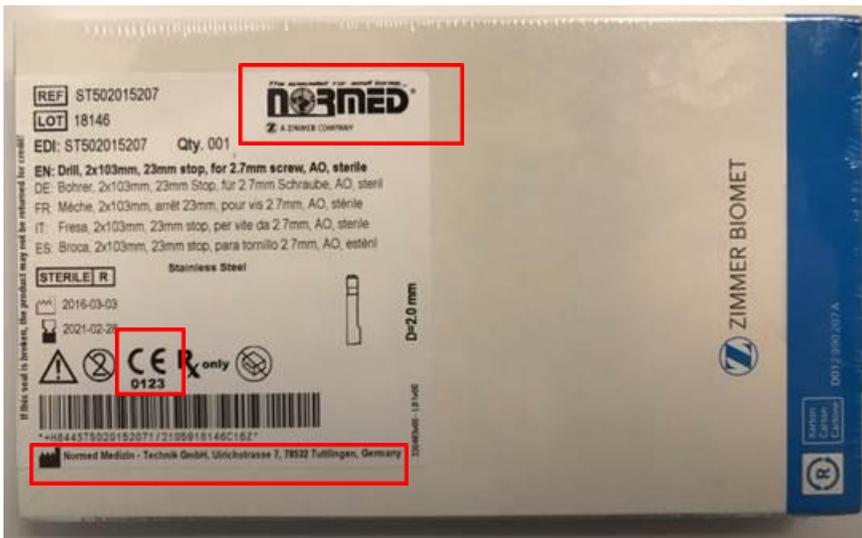
NORMED Medizin-Technik GmbH: Verpackungsangaben – vom Rückruf betroffen

Kontrollieren Sie den Herstellernamen, die Nummer des CE-Zeichens oder die Herstellerangabe auf dem Etikett oder direkt am Instrument.

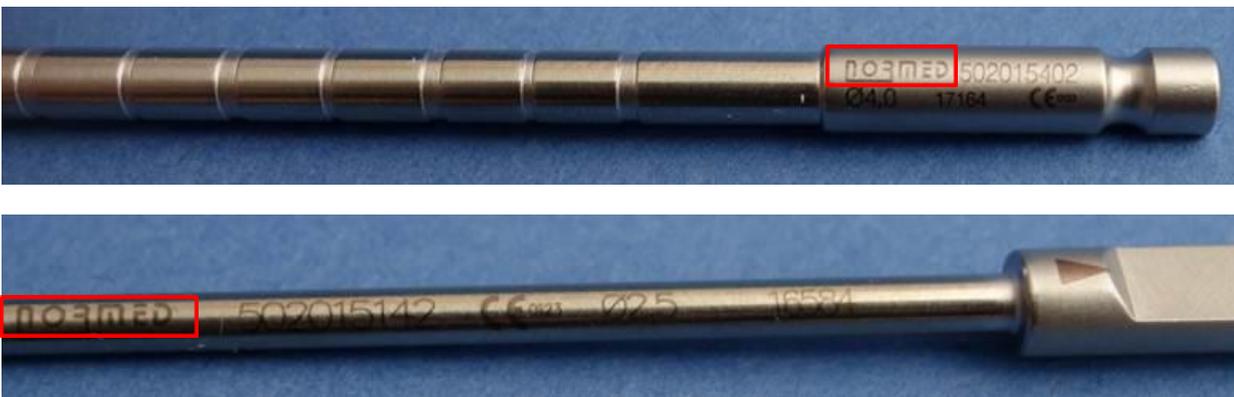
NORMED Medizin-Technik GmbH: Produktkennzeichnung – vom Rückruf betroffen

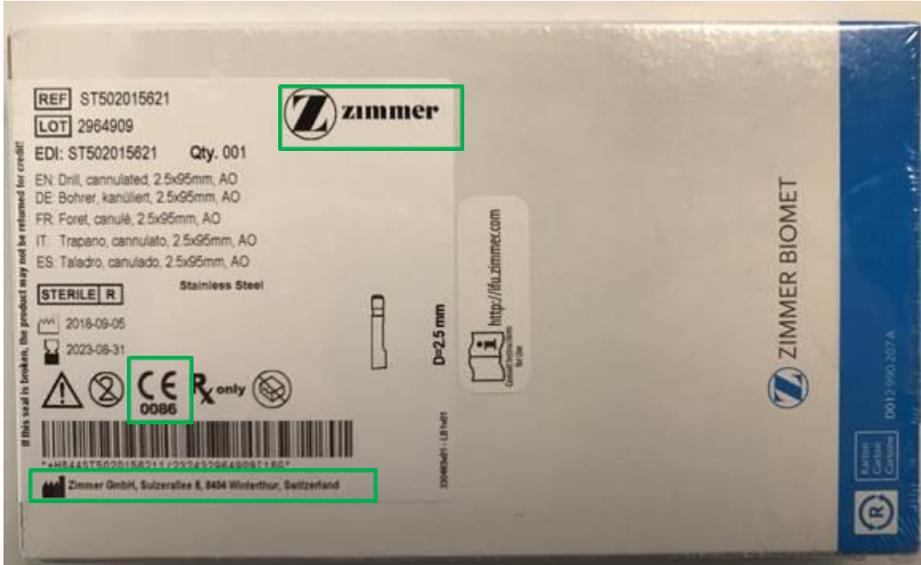
Produkte von Zimmer Biomet: Verpackungsangaben – **nicht vom Rückruf betroffen**
