Comunicazione di sicurezza - Sollevatore per pazienti CARLO Classic con disco

Problema del prodotto: Possibile rottura della sospensione
Soluzione: Condurre un controllo di sicurezza
Sollevatore in oggetto: 924002000, 924002008
Numero articolo:

Dispositivo: Sollevatore con cinghia Carlo Classic Alu
Componente: Dispositivo di sospensione della staffa per cinghia

Motivazione: Allentamento del collegamento a vite con potenziale pericolo di un danno meccanico (rottura) a causa del ripetuto azionamento errato del sollevatore con cinghia

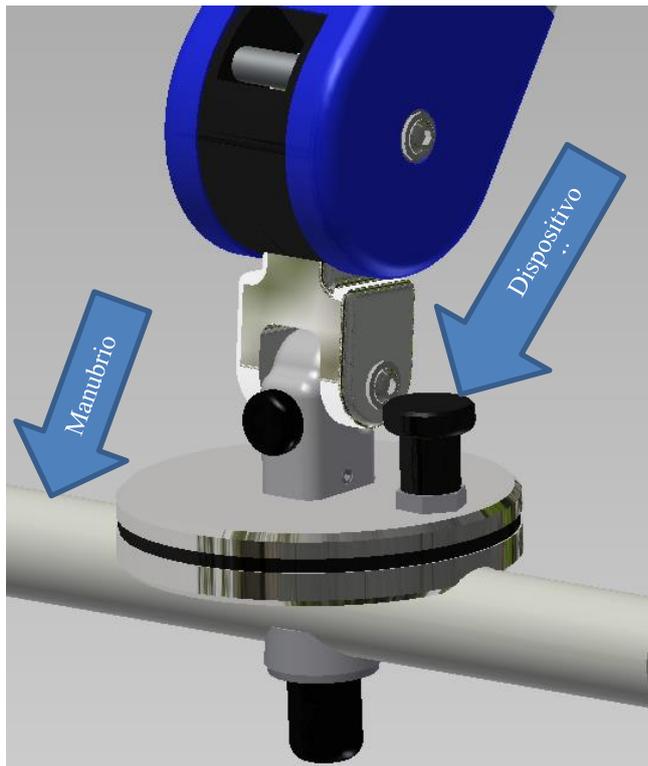
Gancio di sicurezza

Punto di controllo 1

Punto di controllo 2

Punto di controllo 3

1. Togliere il dispositivo di sospensione della cinghia dal sollevatore.
2. Metterlo su un supporto stabile.
3. Tenere ferma la staffa con una mano.
4. Afferrare il gancio di sicurezza in alto con l'altra mano e cercare di muoverlo avanti e indietro con forza.

Non si deve rilevare alcun movimento fra gli elementi del dispositivo di sospensione e la staffa per cinghia.

(Punto di controllo 1 – 3).

Se si nota un'interazione nel dispositivo di sospensione, la staffa non è sicura e non va più utilizzata.

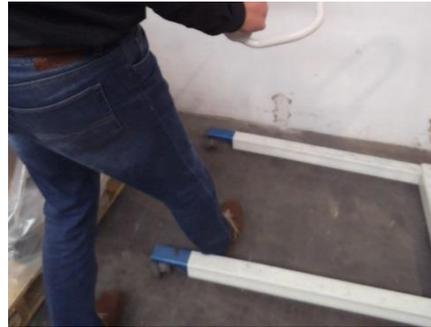
4. Posizionarsi di fianco al sollevatore.

Mettere il piede sotto la gamba del sollevatore.

1. Parcheggiare il sollevatore in una posizione sicura.
2. Bloccare le ruote girevoli posteriori.
3. Spostare la staffa per cinghia in una posizione in cui si può raggiungere il punto di controllo 1.

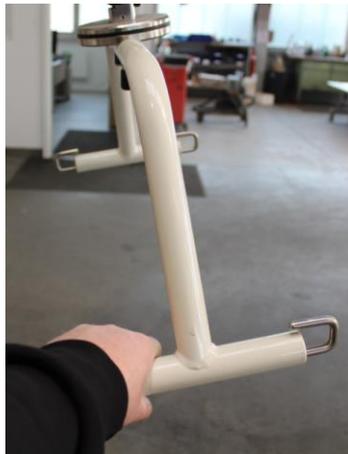
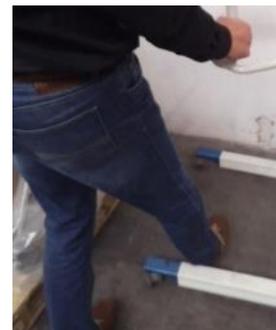
5. Afferrare la staffa per cinghia il più in basso possibile e spingerla via.

Fare resistenza col piede.

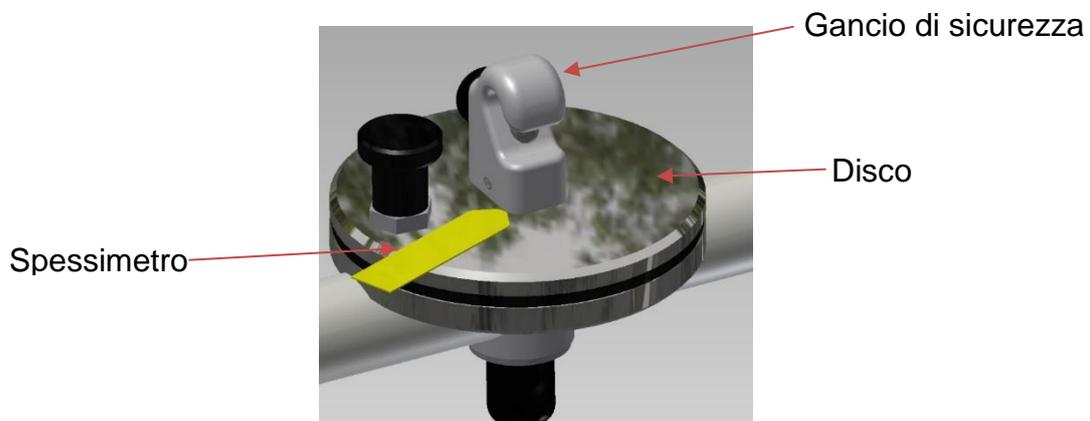
6. Cercare di spingere lo spessimetro fornito (spessore 0,2mm) tra il disco superiore e il gancio di sicurezza.

Se si riesce a spingere lo spessimetro in un punto fra il disco e il gancio di sicurezza, la vite è stata allentata. La staffa non è sicura e non si può continuare a usarla.
