Objet : **NOTIFICATION URGENTE DE SÉCURITÉ POUR UN DISPOSITIF MÉDICAL (RETRAIT)**

Référence : **ZFA 2019-00074**

Produit concerné : **Insert Alpha Durasul GG/32 (hanche)**

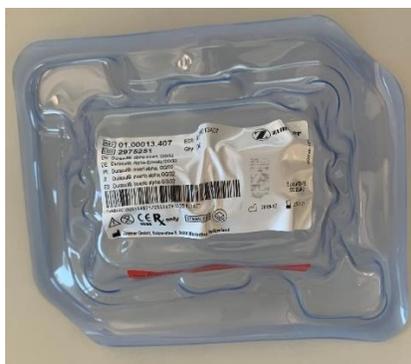
Figure 1 : Illustration de la plaquette déformée

Zimmer GmbH conduit actuellement une notification de sécurité relative à un lot de l'insert Alpha Durasul en raison d'un emballage potentiellement déformé. Zimmer Biomet a reçu une plainte liée à ce problème. Une investigation a établi que la déformation était due à une chaleur excessive au cours du processus d'emballage thermorétractable. Tout produit présentant cet emballage déformé ne doit pas être utilisé.

1. Lisez attentivement la présente notification et assurez-vous que le personnel concerné en connaît le contenu.
2. Si vous disposez de produits concernés au sein de votre établissement, collaborez avec votre représentant commercial Zimmer Biomet et placez en quarantaine tous les produits concernés présents dans votre établissement. Informez votre représentant commercial Zimmer Biomet, qui viendra récupérer le produit concerné dans votre établissement.
