Tristel Solutions Ltd
Unit 1a
Lynx Business Park
Fordham Road
Snailwell
Royaume-Uni
CB8 7NY
26 avril 2019

URGENT - AVIS DE SÉCURITÉ SUR LE TERRAIN

Type d'action	À titre d'information
Référence Tristel	TSLFSN2
Nom commercial	Tristel Trio Wipes System, Tristel Rinse Wipe
Code du produit	Numéro du lot
TSL030601	Lot de lingettes Rinse Wipe 832400/1 dans les lots Trio Wipes System P900101, P900301, P900302, P900304, P900400

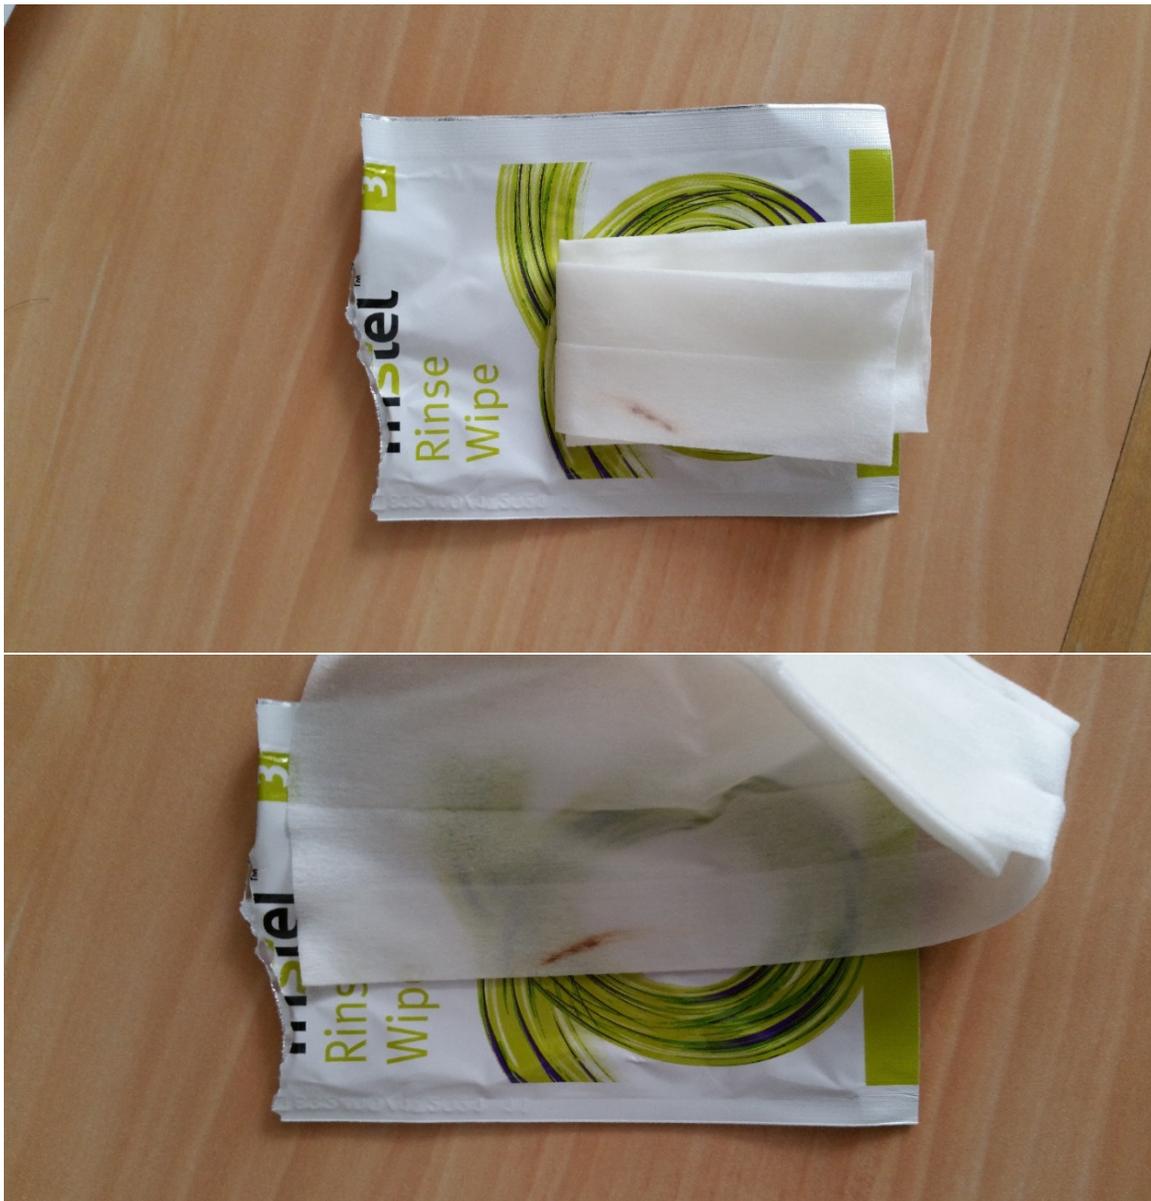
Tristel Solutions Ltd. désire informer la clientèle, les distributeurs et le corps médical qu'une lingette de rinçage Rinse Wipe, élément de Trio Wipes System, présente une petite zone de contamination. Les instructions sur le paquet de la lingette indiquent qu'il ne faut pas utiliser les produits si le sachet est ouvert, ce qui couvrirait ce type de problème, car la lingette n'est pas dans son état prévu et le client qui signale ce problème a écarté cette lingette conformément aux instructions figurant dans les consignes d'utilisation. Selon nos informations, vous avez reçu des produits portant le même numéro de lot que celui de la lingette de rinçage concernée. Nous recommandons à nos clients de prendre les mesures suivantes :

Fig 1. Trace brune sur 1 lingette de rinçage

1. Nous vous recommandons de vérifier votre stock de produits dans le cadre de cette action de terrain. Veuillez observer les images ci-dessous qui illustrent la question. Selon les instructions indiquées sur le sachet concernant le dommage, si cette trace brune est présente sur la lingette au moment d'ouvrir le sachet pour utilisation, alors, la lingette doit être écartée. Dans le cas contraire, la lingette peut être utilisée conformément au mode d'emploi normal.

2. Si vous avez un lot présentant clairement une trace brune, veuillez contacter le service client en appelant le numéro de téléphone mentionné sur le formulaire de reconnaissance, Annexe 1. Ils vous indiqueront les mesures à prendre.
3. Remplissez l'annexe 1 pour tous les produits en votre possession et sous votre contrôle et confirmez que vous comprenez et appliquerez les actions recommandées. Retournez ce formulaire à mail@tristel.com
