## WICHTIGER SICHERHEITSHINWEIS

**Referenz:** CAP-19-0115

Defibrillationselektrode Mindray MR62

**Art der Maßnahme:** Austausch und Vernichtung der betroffenen Elektroden

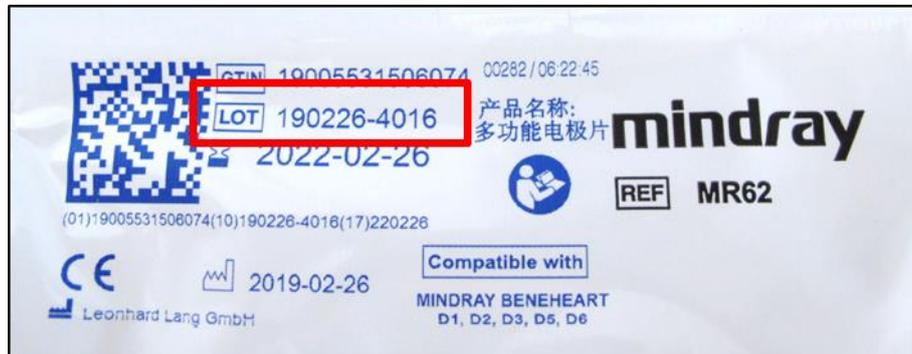
## Identifikation der Lotnummern auf der Produktverpackung

Die Lotnummer ist auf jedem Beutel angedruckt und mit LOT gekennzeichnet. Hier beispielhaft rot hervorgehoben.
