URGENT NOTIFICATION IMPORTANTE DE SÉCURITÉ SUR SITE

Objet: Surveillance incorrecte de la position 3D dans iGUIDE

Produit : iGUIDE 2.2

Produits concernés : Versions logicielles iGUIDE 2.2.0 - 2.2.2

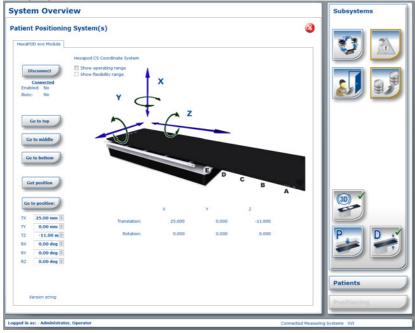
Les propriétés de l'HexaPOD s'affichent :

Fig. 5 : Propriétés du système HexaPOD

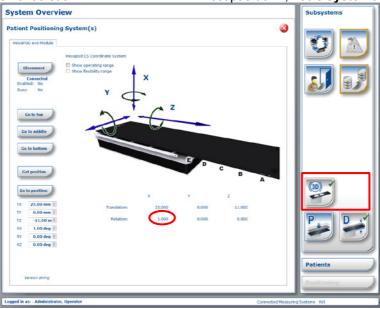
Si la surveillance de position 3D ne tient pas compte du 1,00 degré, si la coche de la position 3D est toujours affichée et si l'EXTERNAL INHIBIT n'est pas défini, **votre système est concerné par ce problème**!

Fig. 8 : Indication de position 3D erronée ; aucun EXTERNAL INHIBIT défini

Si vous souhaitez utiliser un flux de tâches 3D sans imagerie, ne vous fiez pas à l'indicateur de position 3D dans iGUIDE.

Pour plus de sécurité, placez d'abord l'HexaPOD en position PARK.

Vous pouvez ensuite démarrer un flux de tâches 3D en toute sécurité en replaçant l'HexaPOD en position 3D.

Dans l'attente du correctif iGUIDE, une solution provisoire pour votre système (s'il est concerné par ce problème) peut être de remplacer la virgule par un point.
