Urgente avviso di sicurezza /Field Safety Notice
Visualizzazione di immagini anomale nei monitor
RadiForce RX360 e GX560.

Field Safety Notice (FSN) Urgente avviso di sicurezza RadiForce GX560 e RX360 visualizzazione di immagini anomale

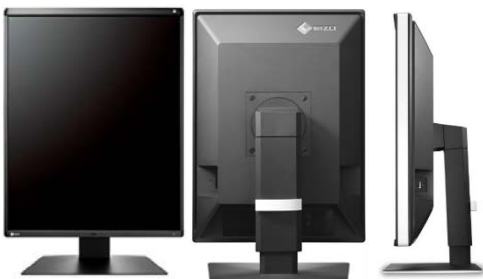
1. Dettagli sui dispositivi coinvolti*	
1.	<p>1. Tipologia del dispositivo*</p> <p>RadiForce GX560: 5MP 54.1cm (21.3") Monitor LCD monocromatico Sezione prodotto: https://www.eizoglobal.com/products/radiforce/gx560/index.html</p> <p>RadiForce RX360: 3MP 54.1cm (21.3") Monitor LCD a colori Sezione prodotto: https://www.eizoglobal.com/products/radiforce/rx360/index.html</p> <div style="display: flex; justify-content: space-around; text-align: center;"> <div>Fronte</div> <div>Retro</div> <div>Lato</div> </div>

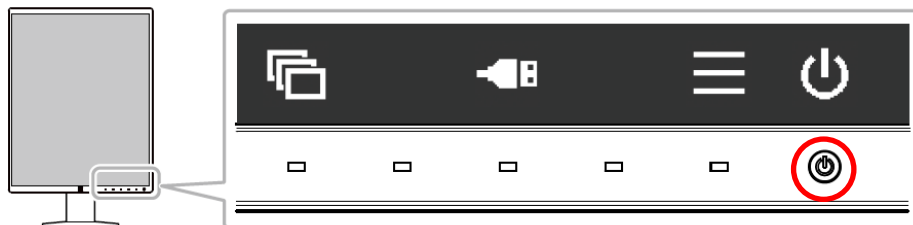
Il seguente fenomeno di marmorizzazione può apparire nei seguenti casi:

- Spegnendo e riaccendendo il monitor premendo il tasto di accensione che si trova sulla parte frontale del monitor

- Durante la fase di riattivazione dalla modalità di risparmio energetico del computer o dalla modalità di risparmio energetico del monitor
- Durante la fase di riattivazione utilizzando la funzione Backlight Saver del software RadiCS/RadiCS LE

Un aggiornamento per risolvere questo problema è in fase di realizzazione e consisterà in un aggiornamento del firmware che verrà fornito gratuitamente a tutti gli utenti dei dispositivi interessati da questo particolare problema. Il nostro rappresentante contatterà i clienti dei dispositivi interessati per gestire l'installazione dell'aggiornamento.

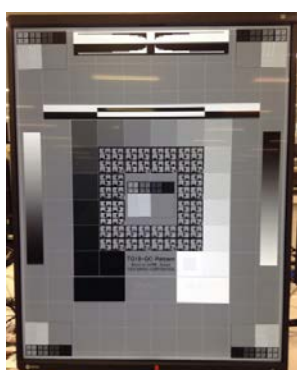
Visione Normale

RadiForce GX560

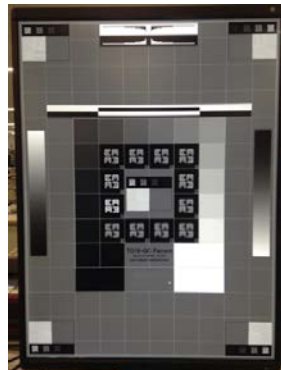
Normale

RadiForce RX360

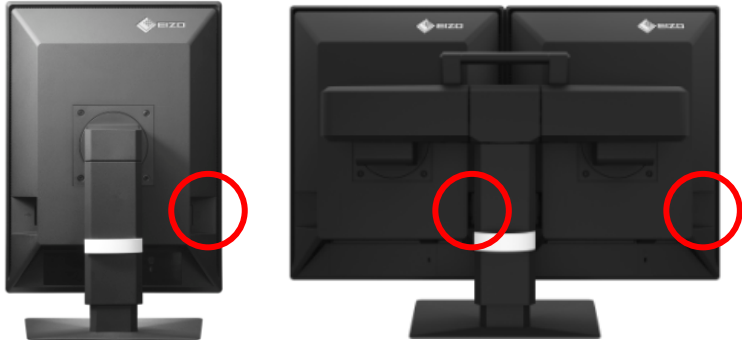
<p>Tasto principale dell'alimentazione</p> </div>

3. Tipo di azione correttiva per mitigare il rischio*		
3.	<p>1. Azione correttiva da adottare da parte dell'utente*</p> <p>Nel caso di malfunzionamento interrompere l'utilizzo del monitor. Eliminare il fenomeno spegnendo il monitor e riaccendendolo nuovamente.</p> <div style="text-align: center;">

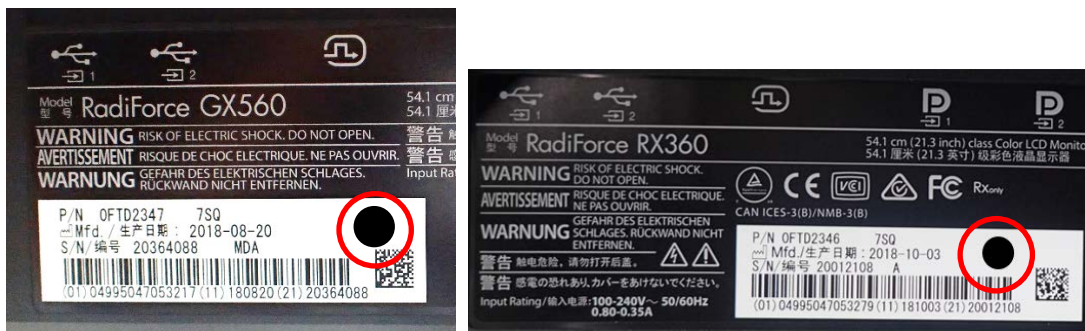
Punto nero sulla targhetta

¹ I monitor contrassegnati con un punto nero sulla targhetta dati non sono influenzati da questo problema (vedi sotto)

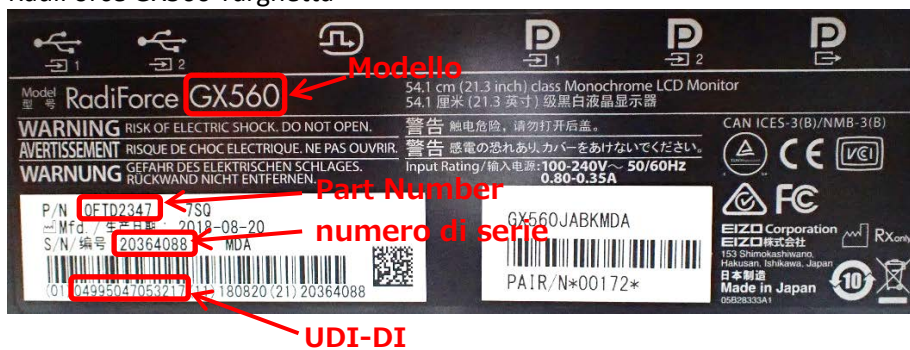
RadiForce GX560 Targhetta

A) Fare riferimento alla targhetta sul retro del monitor.

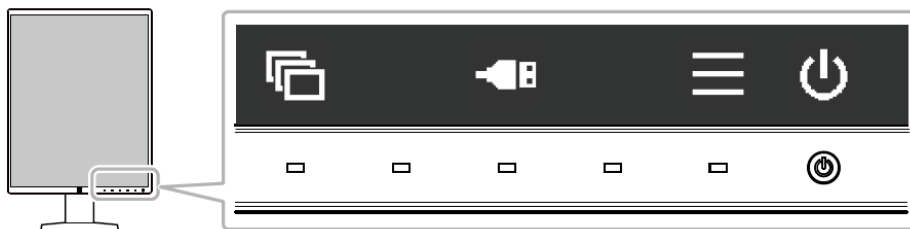
- i. Premere un tasto qualsiasi (eccetto

). La guida appare sullo schermo.

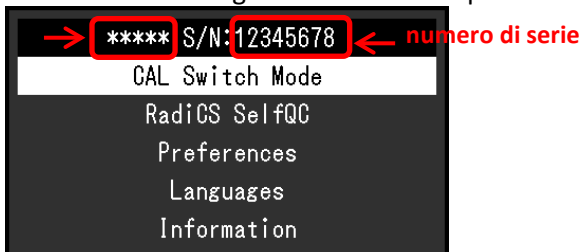
- ii. Seleziona

dalla guida. Il menu di impostazione appare.

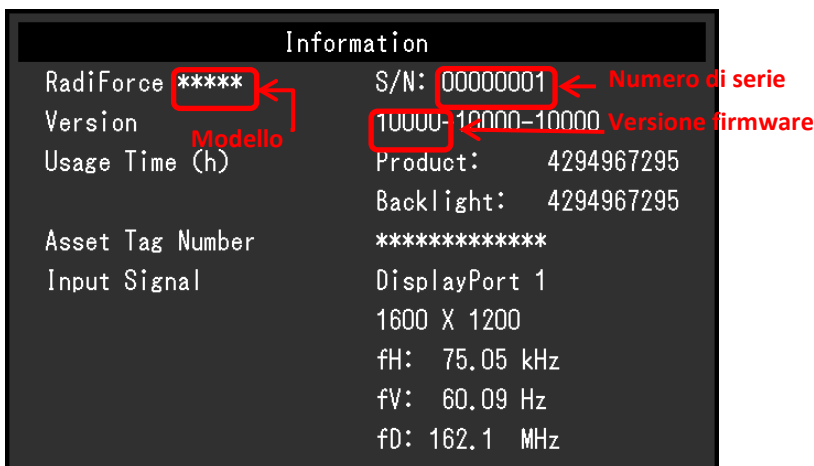
- iii. Seleziona "Information" dal menu di impostazione e attiva

. Modello, numero di serie e versione firmware saranno visibili nell'informazione.
