DRINGENDE SICHERHEITSINFORMATION

Überprüfung der Verpackung von Arrow EZ-IO® auf die ordnungsgemäß auf der Nadel angebrachte Schutzkappe

Handelsbezeichnung des betroffenen Produkts:		Nadel-Sets für das Arrow® EZ-IO® Intraossäre Gefäßzugangssystem 15-mm-Nadel + Stabilizer-Set (9018P) 25-mm-Nadel + Stabilizer-Set (9001P) 45-mm-Nadel + Stabilizer-Set (9079P)		
Art der Maßnahme:		Mitteilung		
Teleflex-Referenz:		EIF-000372		
Artikel-Nummern (alle Lot-/Chargennummern)				
9018P-EE-005	9018P-EU-005	9018P-ME-005	9018P-NO-005	9018P-VC-005
9001P-EE-005	9001P-EU-005	9001P-ME-005	9001P-NO-005	9001P-VC-005
9079P-EE-005	9079P-EU-005	9079P-ME-005	9079P-NO-005	9079P-VC-005

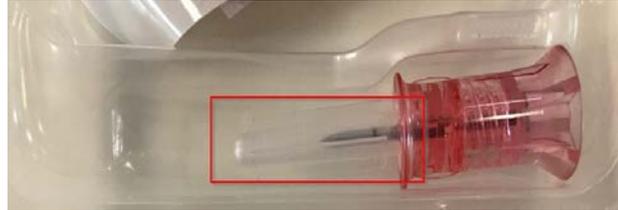
Abbildung 1.

Teleflex und Arrow haben kürzlich 32 Reklamationen über sich ablösende Schutzkappen von der Nadel der EZ-IO-Nadelsets erhalten. Dies führt zu einer Freilegung der Nadel, die so möglicherweise durch die Verpackung stechen kann. Bis zum jetzigen Zeitpunkt wurde nur eine Nadelstichverletzung berichtet. Falls dieses Problem nicht erkannt wird, besteht für die betroffenen Produkte ein unmittelbares Risiko für Nadelstichverletzungen an Ärzten oder beim Pflegepersonal. Darüber hinaus kann eine Punktion der Verpackung die Sterilität der Nadel beeinträchtigen.

- 1.) Sollten sich diese Produkte in Ihrem Lagerbestand befinden, führen Sie bitte eine Sichtprüfung der Produkte durch.
 - a. Wenn die Schutzkappe sich wie in Abbildung 1 gezeigt auf der Nadel befindet, kann das Produkt sicher verwendet werden.
 - b. Sollten Sie bei der Sichtprüfung fehlerhafte Artikel/Lot-Nummern feststellen, verfahren Sie bitte wie folgt:
 - Entsorgen Sie das fehlerhafte Produkt vor Ort; und
 - Teilen Sie uns die betroffenen Codes/Lose telefonisch oder per E-Mail über den nachstehend genannten Kundendienstkontakt mit, damit wir Ihnen den Rechnungsbetrag gutschreiben können.

Eindämmung: Es werden Korrekturmaßnahmen am Herstellungsstandort vorgenommen, um das Risiko eines Ablösens der Schutzkappe von der Nadel zu reduzieren.
