Korrekturmassnahme  
Betrifft : Kastenmotor Limoss

## Kundeninformation / Customer information

bestimmte Doppelantriebe der Firma limoss GmbH & Co. KG Typ MD200	Certain double drives from the company limoss GmbH & Co. KG Type MD200
---	--

Datum / Date: 2019-08-14

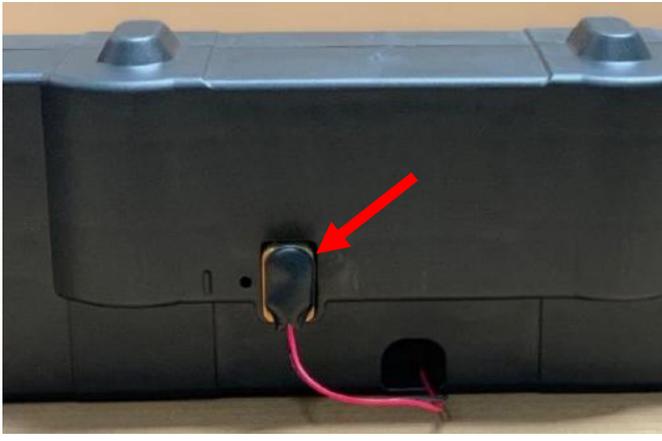
<b>Details der betroffenen Produkte und empfohlene Sicherheitsmaßnahme(n)</b>	<b>Details on the affected products and recommended safety measures</b>
<p>Die Sicherheit und Zufriedenheit unserer Kunden hat für uns oberste Priorität. Obwohl bisher nur eine Reklamation bekannt ist, hat die Firma Hermann Bock diese vorbeugende Maßnahme eingeleitet.</p> <p>Die Platine des beschriebenen Doppelantriebs ist mit einer Diode ausgestattet, die die Notabsenkungsbatterie vom parallel angeschlossenen Netzteil trennt. Es kann in Einzelfällen zu einem Defekt dieser Diode und einer damit verbundenen Zerstörung der Notabsenkungsbatterie kommen. Bei einem Ausfall der Diode liegt die Versorgungsspannung an der Batterie an, wodurch es nach kurzer Zeit zur Zerstörung und einer damit verbundenen Hitzeentwicklung im Bereich der Batterie kommen kann.</p> <p>Bei den Doppelantrieben des Typs MD200 erfolgt im Anschluss an die Produktion eine 100% Kontrolle. Ein Defekt dieser Diode ist nach unseren bisherigen Erkenntnissen daher sehr unwahrscheinlich.</p> <p>Dennoch empfiehlt die Hermann Bock GmbH als zusätzliche Sicherheitsmaßnahme, die Batterie für die Notabsenkung der Rückenlehne abzuklemmen. Dafür ziehen Sie die Batterie aus dem Batteriefach und trennen anschließend die Batterie vom Kontaktstecker:</p>	<p>The safety and satisfaction of our customers are our topmost priorities. Although only one claim has been registered, the company Hermann Bock is carrying out the present preventive measure.</p> <p>The circuit board of the described double drives is equipped with a diode, which disconnects the emergency lowering battery from the parallel connected power supply. In individual cases it could come to a defect of this diode, and therefore to a damage of the emergency lowering battery. In case of a failure of the diode, the supply voltage meets the battery, which after a short time can lead to a damage of the battery and to heat development in that very area.</p> <p>The double drives type MD200 are subjected to a 100% control after the production. Based on our findings a damage of these diodes is very unlikely.</p> <p>Nevertheless, Hermann Bock GmbH recommends as an additional measure of safety to disconnect the emergency lowering battery for the backrest. In order to do this, you pull off the battery from the battery case and disconnect the contact plugs:</p>

<p>Die Notabsenkung der Rückenlehne ist ohne Batterie zwar nicht mehr elektrisch möglich, die Notabsenkung kann im Notfall jedoch mechanisch durchgeführt werden.</p> <p>Die mechanische Notabsenkung wird in einer ergänzenden Information zur vorhandenen Bedienungsanleitung beschrieben (Seite 15a). Die ergänzende Information wird Ihnen als Anlage dieser Kundeninformation zur Verfügung gestellt.</p> <p>Für den Fall, dass die elektrische Notabsenkung in der vorliegenden Anwendungsumgebung bzw. im konkreten Anwendungsfall von zentraler Bedeutung ist, wird als alternative Korrekturmaßnahme ab Mitte Oktober 2019 (Kalenderwoche 42) ein kostenloses Nachrüstset</p>	<p>The emergency lowering of the backrest is without the battery not electronically possible but it can be carried out mechanically.</p> <p>The mechanic emergency lowering is described in an additional information to the existing user's manuals (page 15 a). The additional information will be available as an annexe to this customer information.</p> <p>In case, that the electronic emergency lowering is of essential meaning for the use environment, respectively for the particular case of application, a gratis retrofit kit can be offered as a corrective measure from mid-October 2019 (calendar week 42).</p>

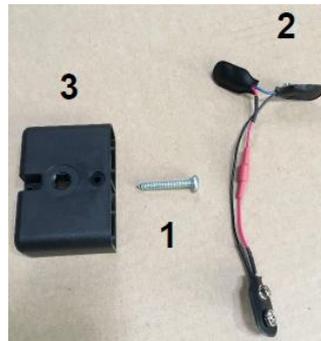
Beim Nachrüstset ist die Notabsenkungsbatterie mit einer zusätzlichen Diode im Anschlusskabel der Batterie abgesichert. Damit Sie bei Ihrem Antrieb des Typs MD200 den entsprechenden Doppelbatteriehalter nachrüsten können, erhalten Sie mit dem Nachrüstset die folgenden Komponenten:

1x Schraube (Torx T25)

1x Nachrüstkabel

1x Batteriehalterung

1 x Screw (Torx T25)

1 x Retrofit cable

1 x Battery holder

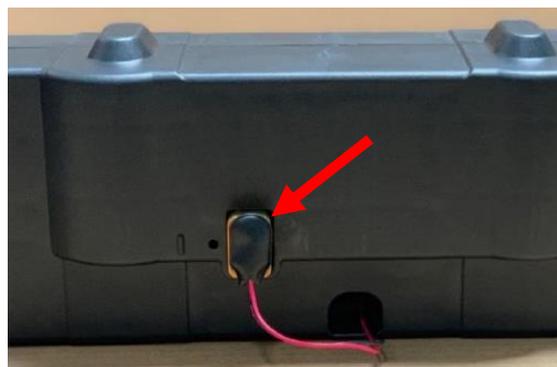
#### 1. Demontage der alten Batterie

Zum Demontieren der alten Batterie ziehen Sie diese aus dem Batteriefach des Antriebs und trennen anschließend die Batterie vom Kontaktstecker.

To remove the old battery pull it out of the battery case of the drive and disconnect it from the connecting plugs.

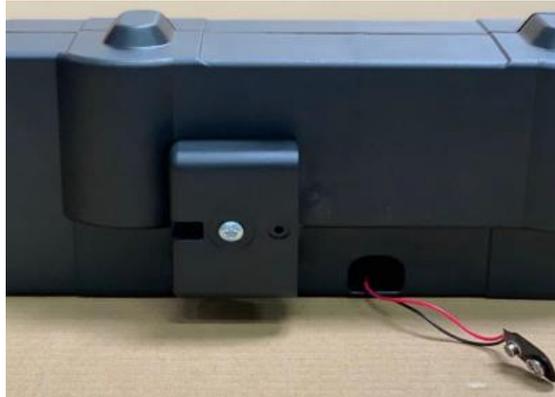
#### 2. Montage der Batteriehalterung

Zum Befestigen des neuen Batteriehalters mit der Torxschraube nutzen Sie die vorgesehene Bohrung neben dem Batteriefach. Drehen Sie die Schraube mit einem Handschraubendreher fest. Es wird ein Schraubendreher des Typs „Torx T25“ benötigt. Achten Sie darauf, dass die Schraube nicht zu fest angezogen wird! Das Gehäuse der Halterung darf sich nicht verformen.

To connect the new battery holder with the torx screw, please use the designated drilling next to the battery case. Fasten the screw with a hand screw driver. You would need a screw driver type „Torx T25“. Pay attention that you do not fasten the screw too tight. The casing of the holder should not deform.

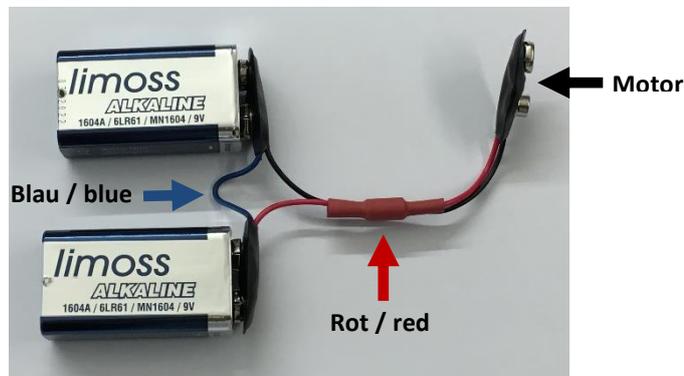
**3. Anschließen der Batterien**  
Schließen Sie zwei 9V Blockbatterien an die Kontakte des mitgelieferten Nachrüstkabels an. Die Kontakte mit dem roten und schwarzen Kabel müssen an den Motor angeschlossen werden!

**3. Connection of the batteries**  
Connect two 9 V monobloc batteries to the contacts of the provided retrofit cable. The contacts with the red and the black cable must be connected to the motor!

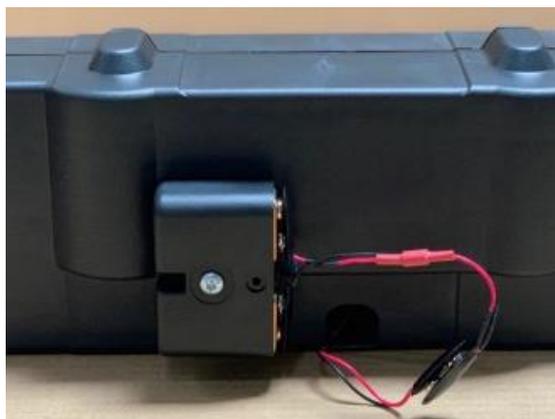
Stecken Sie die Batterien jetzt in den angeschraubten Batteriehalter. Verbinden Sie den einzelnen Kontaktstecker (rotes und schwarzes Kabel) mit dem aus dem Antrieb kommenden Kontaktstecker.

Put the batteries into the fastened battery holder. Connect each cable plug (red and black cable) of the retrofit kit with the plugs coming out of the motor.

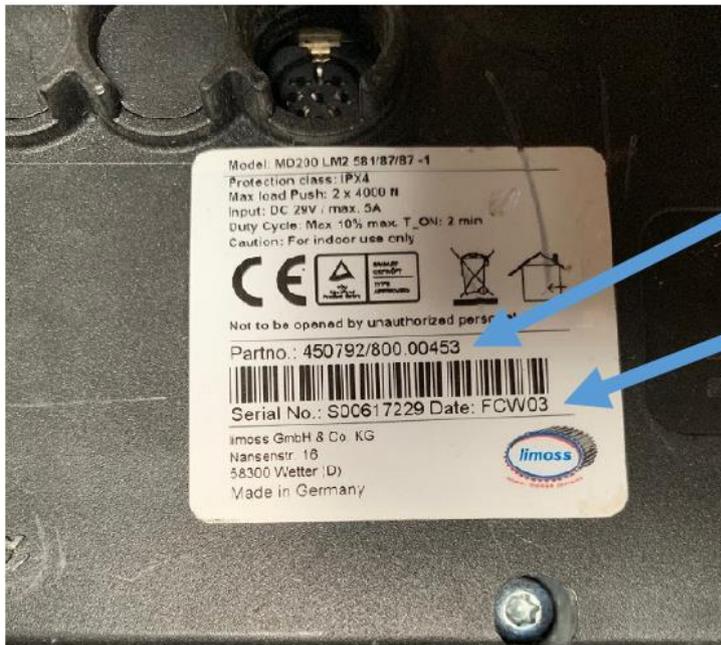
**Identifizierung des Herstelldatums**

Art. Nr. / Part no:  
(limoss GmbH & Co. KG/ Hermann Bock GmbH)

Herstelldatum /  
Manufacturing date

- Diese Kundeninformation betrifft Doppelantriebe MD200 mit der Artikelnummer 450792/800.00453
- Die Korrekturmaßnahme betrifft alle Antriebe, die vor der 5. Kalenderwoche 2013 gefertigt wurden
- Das Herstelldatum erkennen Sie wie folgt:  
Date: FCW03 = Herstelldatum des Antriebes  
E = 2012, F = 2013, CW = Kalenderwoche  
Die Korrekturmaßnahme sollte für alle Antriebe mit der folgenden Kennzeichnung durchgeführt werden:
  - ECW01 bis ECW52
  - FCW01 bis FCW04

- This customer information is related to the double drive MD 200 with the article code 450792/800.00453
- The corrective measure concerns all drives that have been produced before the 5<sup>th</sup> calendar week 2013
- You recognize the manufacturing date as follows:  
Date: FCW03= manufacturing date of the drive  
E= 2012, F= 2013 CW = calendar week  
The corrective measure should be carried out for the drives with the identification marking:
  - ECW01 bis ECW52
  - FCW01 bis FCW04
