Urgente Avviso di Sicurezza

Microinfusori di insulina serie MiniMed™ 600

Anello di collegamento del microinfusore

Riferimento Medtronic: FA896

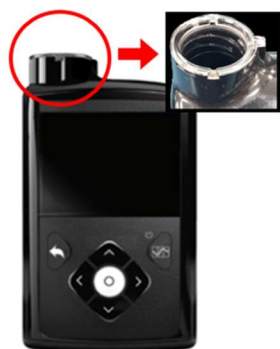
1. Controllare l'anello di collegamento del serbatoio sul proprio microinfusore.

L'immagine mostra la posizione dell'anello di collegamento sul microinfusore di insulina serie MiniMed™ 600

2. Nel caso in cui il serbatoio non si fissa all'interno del microinfusore o l'anello di collegamento è allentato, danneggiato o mancante, si raccomanda di **interrompere l'utilizzo del microinfusore** e tornare alla terapia multi-iniettiva di back-up come da indicazione del proprio medico. **NON inserire nuovamente il serbatoio all'interno del microinfusore mentre il set di infusione è collegato al corpo poiché tale azione potrebbe causare l'errata erogazione di un rilevante bolo di insulina**, e contattare il servizio di assistenza tecnica MiniMed Care al tel. 0800 633 333.
3. Se il serbatoio è fissato correttamente in posizione tramite l'anello di collegamento, continuare a utilizzare il proprio microinfusore. Si ricorda di attenersi sempre alle istruzioni per l'uso per le corrette modalità di inserimento del serbatoio.

1. Nel caso il microinfusore subisca urti o cadute accidentali, controllare sempre che il microinfusore e l'anello di collegamento del serbatoio non abbiano subito danni.
2. Controllare periodicamente l'anello di collegamento del proprio microinfusore e verificare che il serbatoio sia fissato in posizione ad ogni cambio del set di infusione.
