## **Comunicazione per l'utente** **Microinfusori di insulina serie MiniMed™ 600** **Anello di collegamento del microinfusore**

**Questo è un promemoria che fa seguito alla comunicazione inviata a novembre 2019**

### **Riferimento Medtronic: FA896**

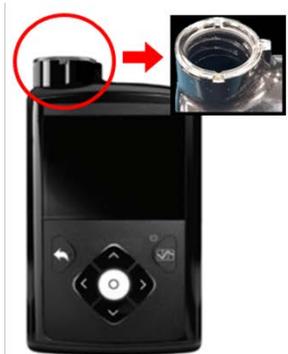
L'immagine mostra la posizione dell'anello di collegamento sul microinfusore di insulina serie MiniMed™ 600

1. Controllare l'anello di collegamento del serbatoio sul proprio microinfusore.

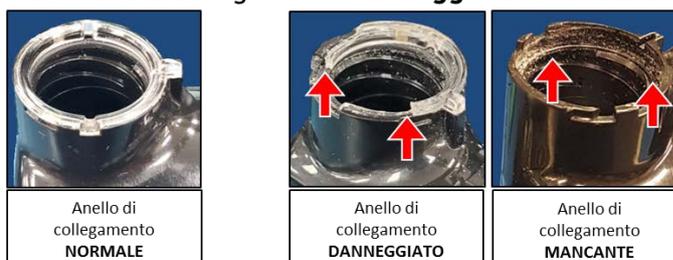
L'immagine sottostante mostra il confronto tra un anello di collegamento **normale** rispetto ad un anello di collegamento **danneggiato** o **mancante**

Anello di collegamento **NORMALE**

Anello di collegamento **DANNEGGIATO**

Anello di collegamento **MANCANTE**

2. Nel caso in cui il serbatoio non si fissa all'interno del microinfusore o l'anello di collegamento è allentato, danneggiato o mancante, si raccomanda di **interrompere l'utilizzo del microinfusore** e tornare alla terapia multi-iniettiva di back-up come da indicazione del proprio medico. **NON inserire nuovamente il serbatoio all'interno del microinfusore mentre il set di infusione è collegato al corpo poiché tale azione potrebbe causare l'errata erogazione di un rilevante bolo di insulina**, e contattare il servizio di assistenza tecnica MiniMed Care al 0800 633 333.

3. Se il serbatoio è fissato correttamente in posizione tramite l'anello di collegamento, continuare a utilizzare il proprio microinfusore. Si ricorda di attenersi sempre alle istruzioni per l'uso per le corrette modalità di inserimento del serbatoio.
