**INFORMATION DES UTILISATEURS RELATIVE À LA
SÉCURITÉ
(1655109)**

Trauma Sterile Tube (M size)

DePuySynthes GmbH diffuse une information volontaire des utilisateurs relative à la sécurité à propos de tous les numéros de lot d'implants-vis stériles en tubes stériles dont les références d'article se terminent par TS et de leurs composants de tube interne fabriqués par Flex Precision Plastics Solutions après le 17 juin 2019.

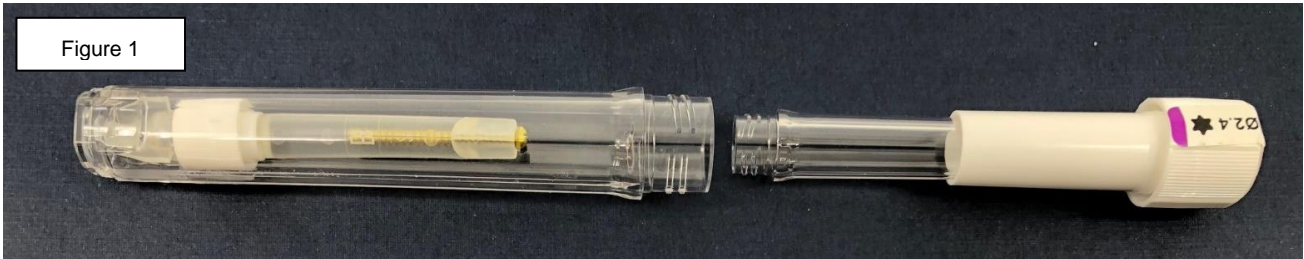
Figure 1

- 1) le capuchon du tube interne s'ouvre lors du retrait du capuchon du tube externe (Figure 1) ou
- 2) le tube interne entier se coince dans le tube externe (Figure 2).

Dans les deux cas, il se pourrait que la vis ne puisse pas être retirée du tube et que l'opération prenne du retard. Lors de l'introduction dans le champ stérile, le tube interne doit rester fermé à l'intérieur du tube externe.

Utilisez les méthodes suivantes pour éviter que le capuchon du tube interne ne s'ouvre lors du débouchage du tube externe ou que le tube interne ne se coince dans le tube externe:

- Option 1: technique recommandée pour l'ouverture de **tous les numéros de lot concernés**:
 1. Lors de l'ouverture du tube externe, vérifiez que le tube interne et son capuchon sont intacts et peuvent tourner librement dans le tube externe.

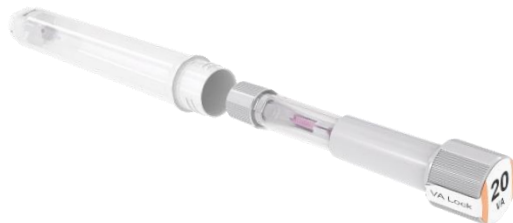
3. Quand vous voyez que le capuchon du tube interne tourne dans le tube externe, vous pouvez déboucher le tube externe sans endommager le tube interne ni son capuchon. Tenez le capuchon du tube externe vers le haut pour l'enlever.
